改善箇所説明図

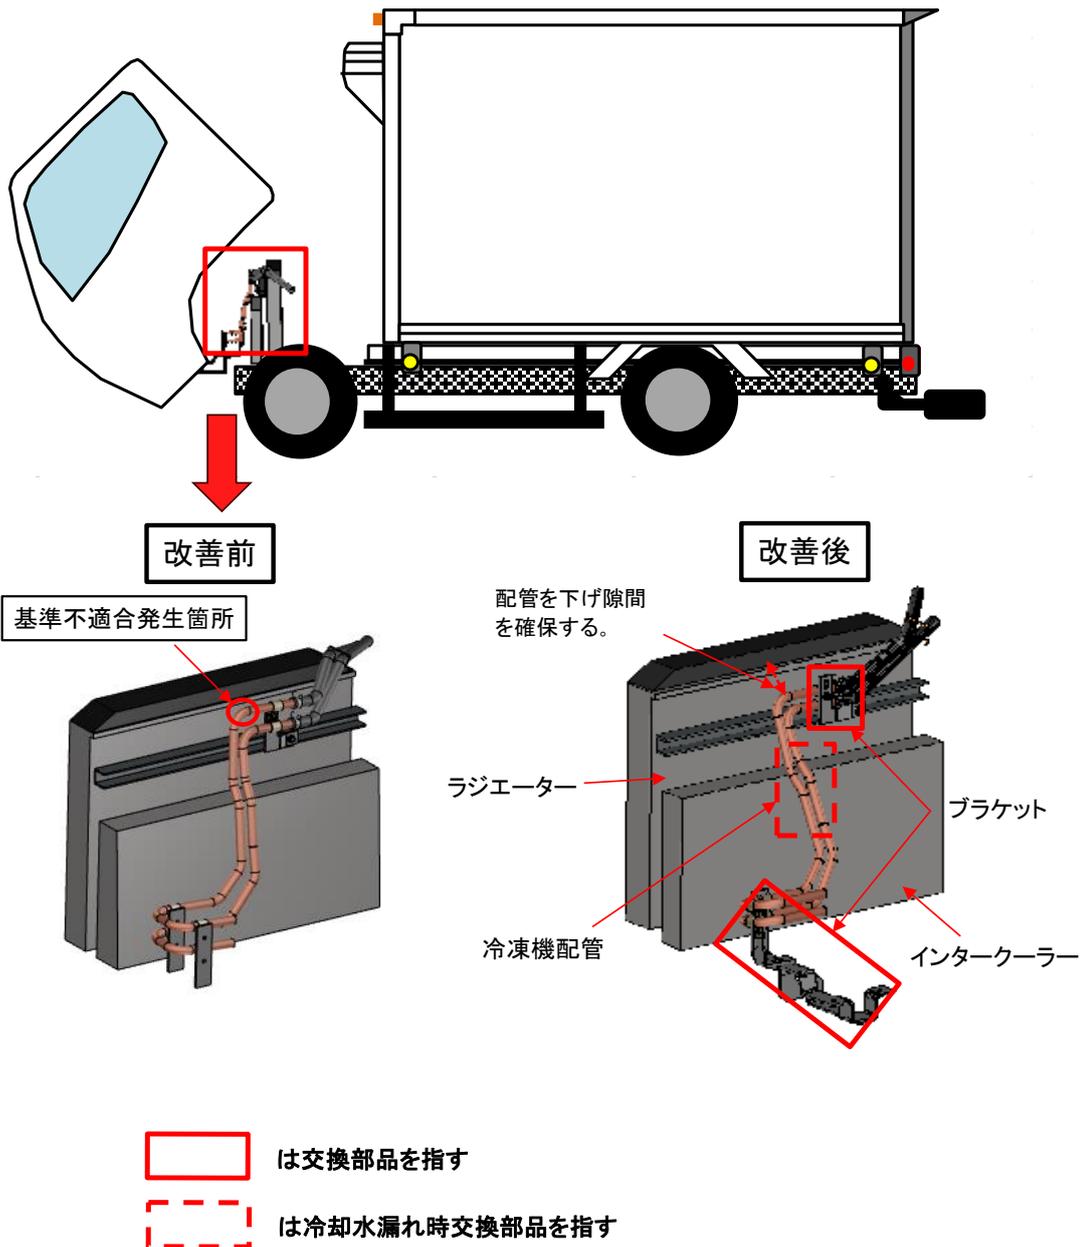
冷蔵冷凍車の保温(加温)装置において、設計時の確認が不十分だったため、冷凍機配管とキャビン裏面の隙間が不足している。そのため車両の経年変化によるキャブサスペンション等のへたりにより、冷凍機配管とキャビン裏面が繰り返し干渉し、冷却水が漏れ、そのままの状態で使用を続けると、車両側の冷却水量低下の警告メッセージ表示及びブザーが吹鳴する。

全車両の冷凍機配管を点検し、形状を見直したブラケットに交換する。なお、冷却水が漏れている場合には、冷凍機配管も併せて交換を行う。
