## 改善箇所説明図

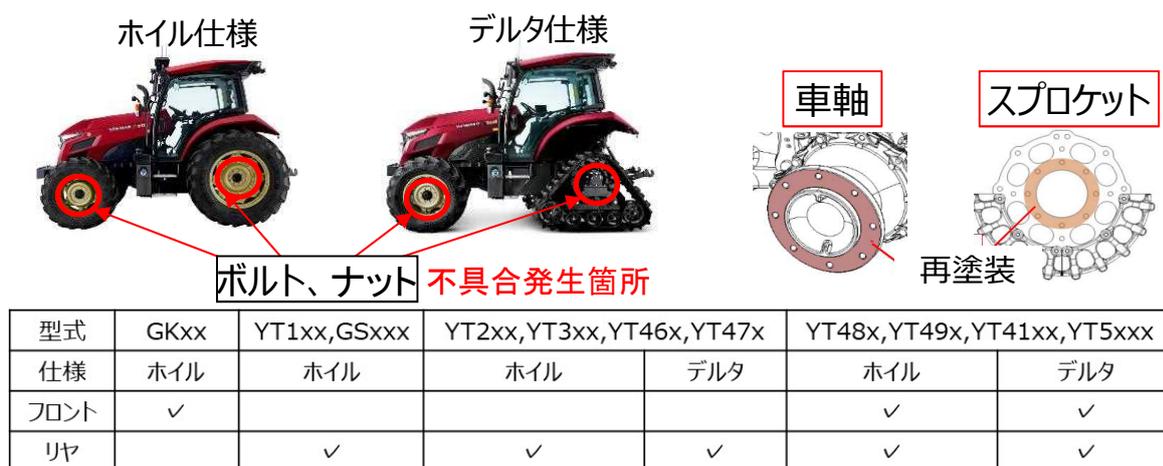
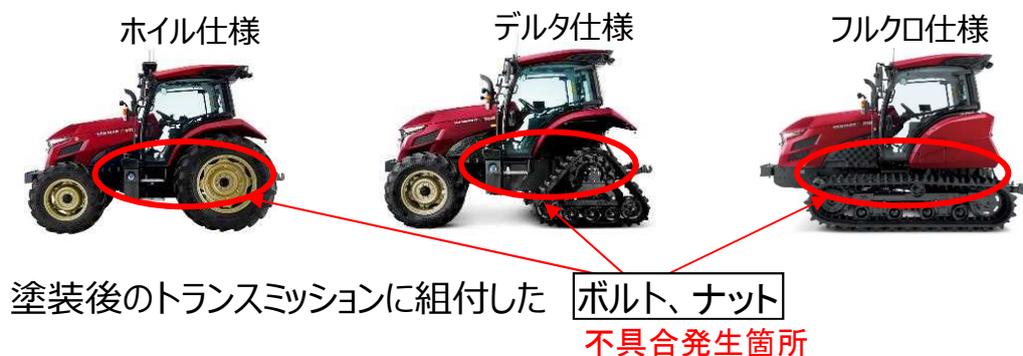
農耕用トラクタの車軸及びトランスミッションにおいて、塗装方法が不適切な為、ホイールボルト・ナット及び塗装後のトランスミッションに組付したボルト・ナットが緩むことがある。そのため、そのままの状態で作業を続けると、ボルト・ナットが外れ部品が落下、または最悪の場合、脱輪するおそれがある。

は、増し締め部品を示す。

は、再塗装部品を示す。

ホイール及びデルタ仕様の該当型式の車軸及びスプロケットについて、再塗装の上、ボルト・ナットを規定トルクで締め直す。また全車両、塗装後のトランスミッションに組付したボルト・ナットを増し締めする。

運転席後部のフレームにNo.5377のステッカーを貼付する。
