改善箇所説明図

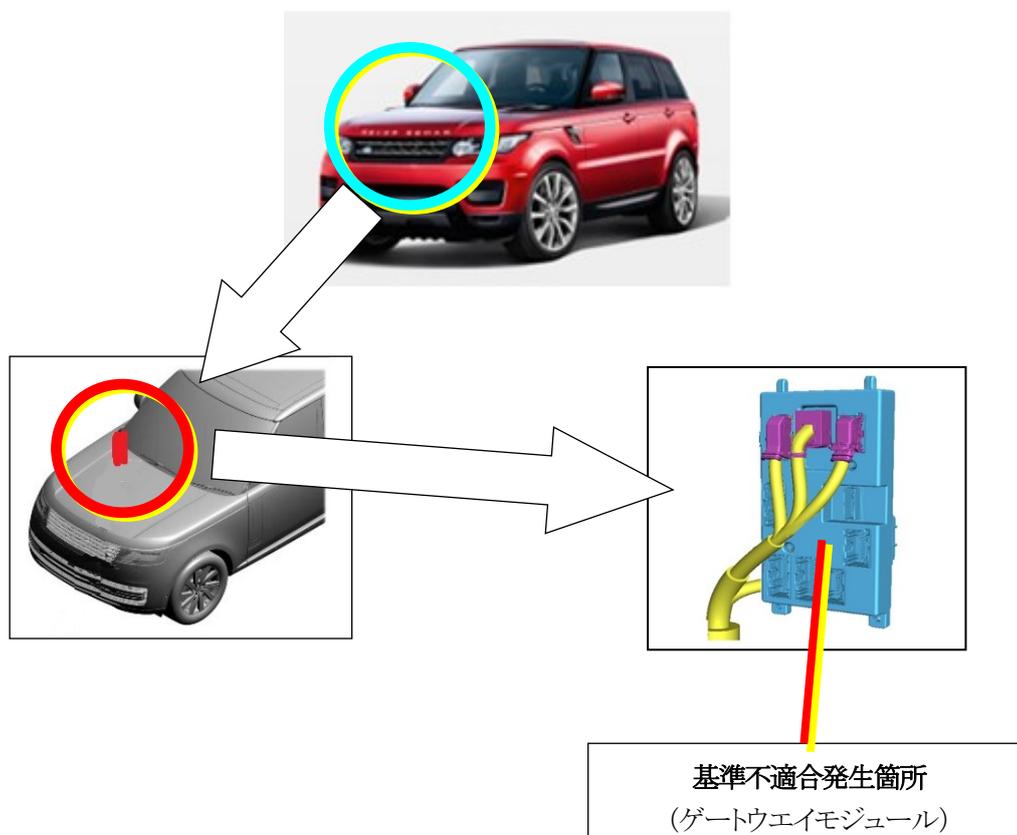
注： は、プログラム更新部を示す。

基準不適合発生箇所

前部灯火器の車両識別情報を制御するゲートウェイモジュールにおいて、国別の初期設定が不適切なため、イグニッションキーをオンにした際に、前照灯から法規に適合しない模様が一時的に照射される。

改善の内容

全車両、ゲートウェイモジュールのプログラムを更新する。
識別：左側ヘッドライト取付ボルトに黒ペイントを塗布する。
