改善箇所説明図

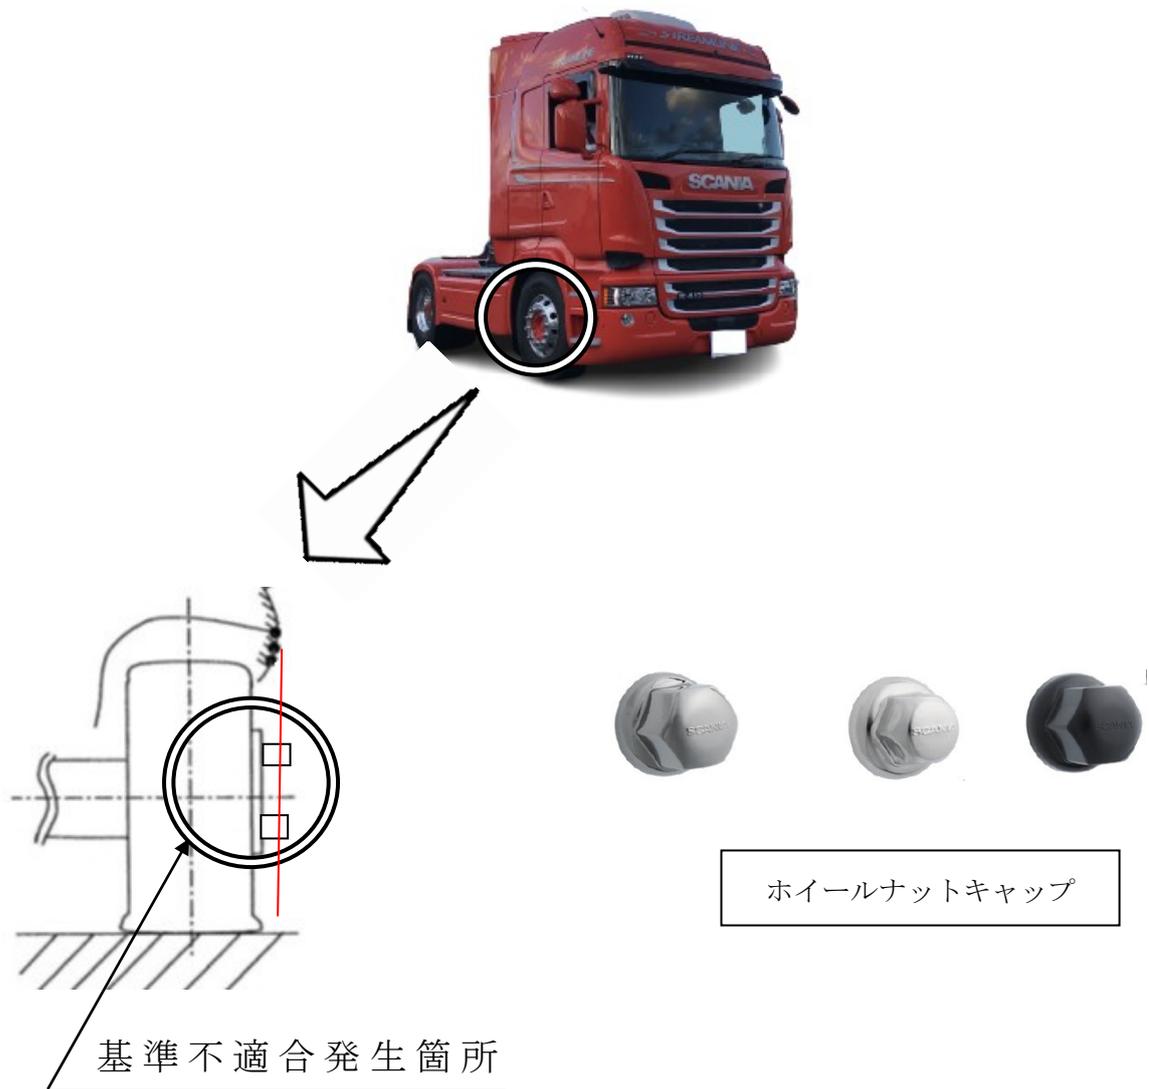
輸送時に防錆目的で使用していたホイールナットキャップにおいて、納車時作業の指示が不十分であったため、当該部品が取り外されないまま納車された。そのため、前軸に装着している当該ホイールナットキャップが車体から突出する。

全車両、装着状態を点検し、ホイールナットキャップが取付けられている場合は前後輪すべてのホイールから取外し回収する。
