## 改善箇所説明図

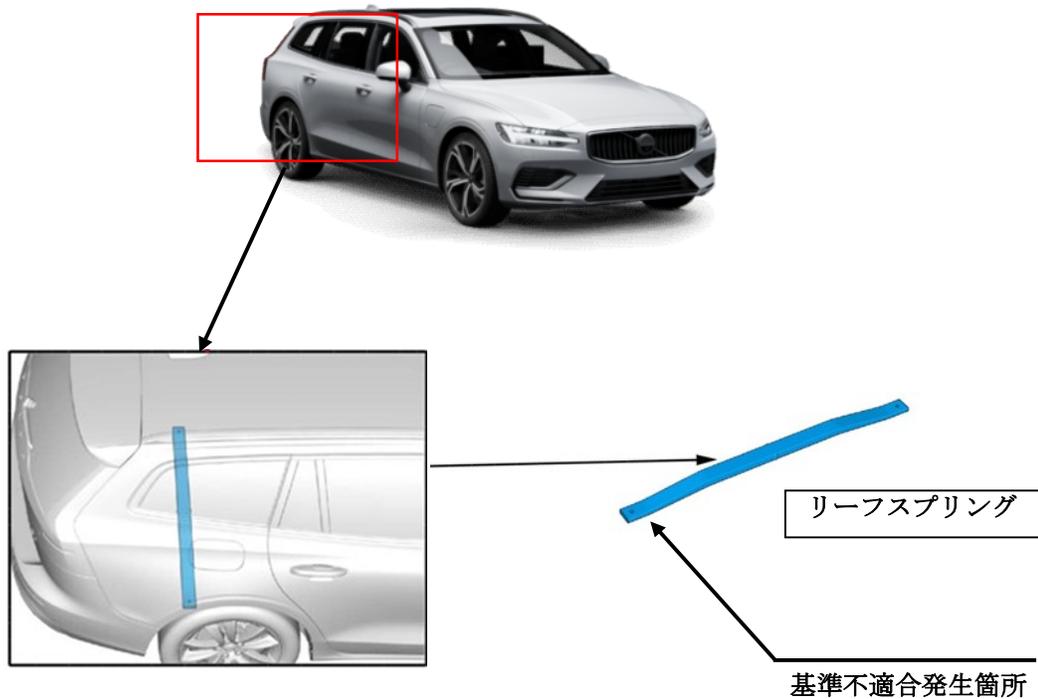
リアサスペンションのリーフスプリングにおいて、製造機器の設定が不適切なため、強度が不足しているものがある。そのため、悪路等を走行することによりリーフスプリングが折損し、リアの車高低下や走行中に異音が発生するおそれがある。

全車両、リーフスプリングを点検し、該当する場合は良品と交換する。

運転者席側ドアロアヒンジ取り付けボルト（下側）の頭に白ペンを塗布する。
