改善箇所説明図

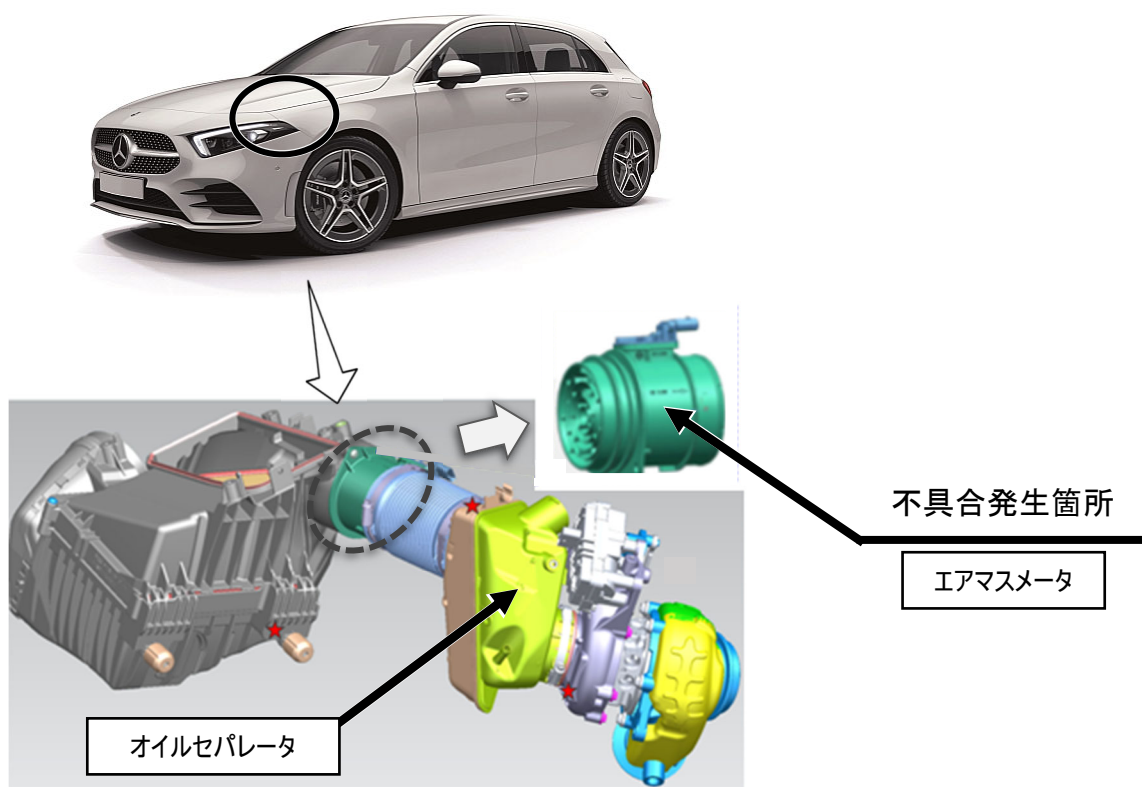
注: は、交換する部位を示す。

エンジンのブローバイガス還元装置において、オイルセパレータの設計が不適切なため、ブローバイガスの中に含まれるオイル成分が吸気系に流入してエアマスメータに付着し堆積することがある。そのため、正確な吸入空気量が測定できなくなることでエンジン警告灯(MIL)が点灯して出力が低下し、最悪の場合、エンジンがフェイルセーフモード(低速一定回転)になり、排出ガスが基準値を超えるおそれがある。

全車両、オイルセパレータを対策品に、エアマスメータを新品にそれぞれ交換する。

識別：車台番号の付近に黄色の識別ペイントを塗布する
