改善箇所説明図

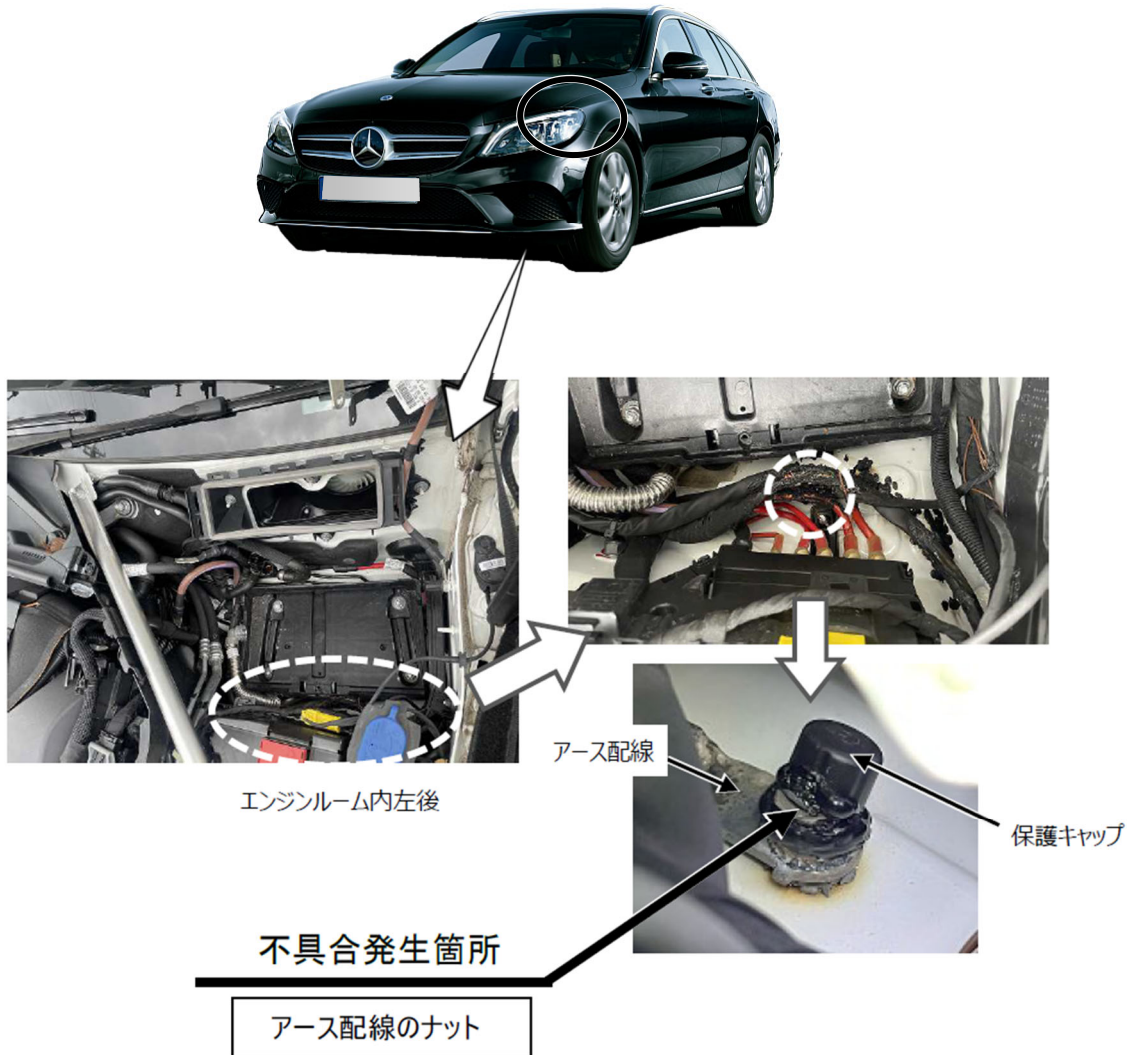
注: は、点検する部位を示す。

エンジンルーム内の 48V アース配線において、製造時の組付けが不適切なため、ボディーアースのターミナルポイントにナットが規定トルクで締め付けられていないものがある。そのため、走行時の振動等で当該ナットが緩み電気抵抗が増加して、発熱することで周囲の部品が溶損し、最悪の場合、火災に至るおそれがある。

全車両、エンジンルーム内の 48V アース配線のナットの緩みを点検する。緩みがある場合はアース配線やナットの接触面を点検し規定トルクで締め付けなおす。なお、接触面に損傷がある場合や、周囲に溶損がある場合は、関連する部品を新品に交換する。
