改善箇所説明図

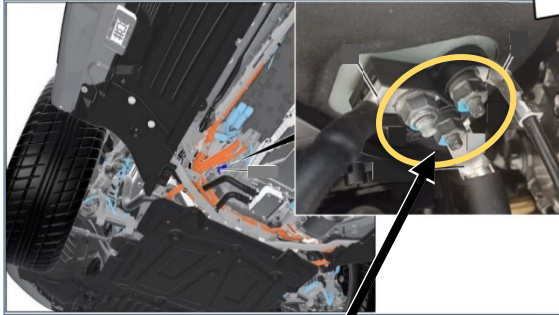
床下（車両前方）

不具合発生箇所

ナット

エンジンルーム内や床下の 12V, 48V アース配線において、製造時の組付けが不適切なため、ボディーアースのターミナルポイントにナットが規定トルクで締め付けられていないものがある。そのため、走行時の振動等で当該ナットが緩み電気抵抗が増加して、発熱することで周囲の部品が溶損し、最悪の場合、火災に至るおそれがある。

全車両、エンジンルーム内や床下の 12V, 48V アース配線のナットの緩みを点検する。緩みがある場合はアース配線やナットの接触面を点検し規定トルクで締め付けなおす。なお、接触面に損傷がある場合や、周囲に溶損がある場合は、関連する部品を新品に交換する。
