改善箇所説明図

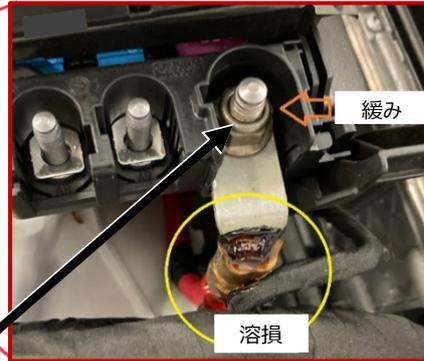
エンジンルーム内（左後方）

不具合発生箇所

ナット

エンジンルームのメインフューズボックス内の配線において、製造時の組付けが不適切なため、ターミナルポイントのナットが規定トルクで締め付けられていないものがある。そのため、走行時の振動等で当該ナットが緩み電源が遮断されることで走行不能になるほか、電気抵抗が増加して発熱することで周囲の部品が溶損し、最悪の場合、火災に至るおそれがある。

全車両、メインフューズボックス内のナットの緩みを点検する。緩みがある場合はアース配線やナットの接触面を点検し規定トルクで締め付けなおす。なお、接触面に損傷がある場合や、周囲に溶損がある場合は、関連する部品を新品に交換する。
