改善箇所説明図

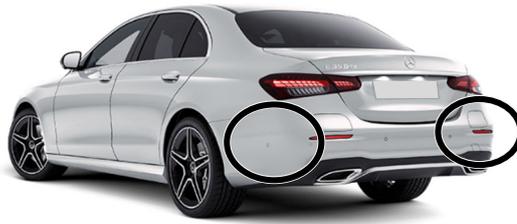
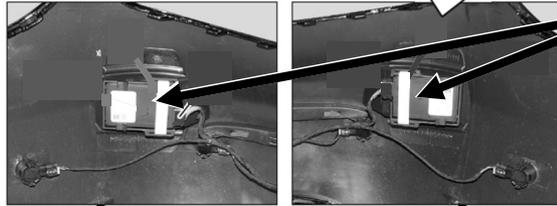
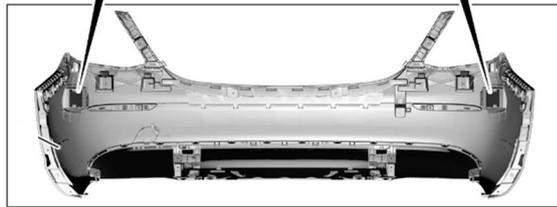
マルチモード
レーダーコント
ロールユニット

マルチモードレーダーコントロールユニットにおいて、制御プログラムが不適切なため、アクティブブラインドスポットアシストの機能の一部である降車時警告機能が作動しない。そのため、後方から接近する自動車等の障害物に対してドアを開けた際に警報できず、衝突の危険性が高まる可能性がある。

全車両、マルチモードレーダーコントロールユニットの制御プログラムを正規のプログラムに書き換える。
