改善箇所説明図

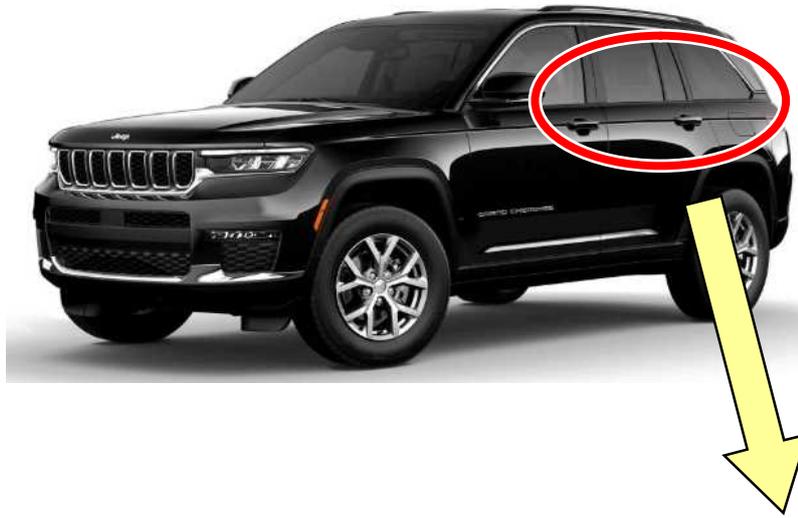
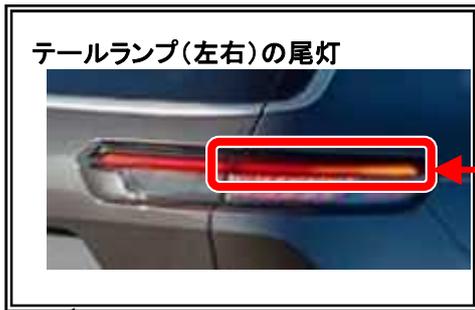
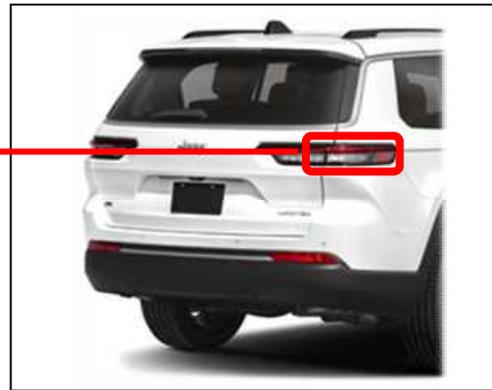
基準不適合部位

リアコンビネーションランプにおいて、製造工程で尾灯のLEDが損傷したものがあり、車両使用過程で損傷箇所が断線し、尾灯が点灯しなくなるおそれがある。

全車両、リアコンビネーションランプの尾灯の照度を点検し、照度が低下している場合はリアコンビネーションランプを良品に交換する。
