# 改善箇所説明図

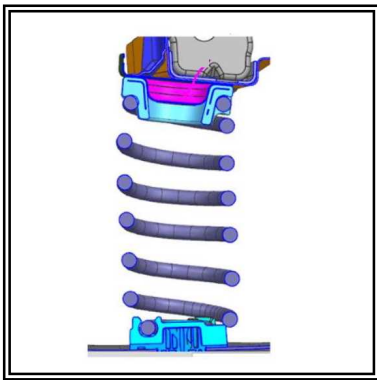
リヤコイルスプリング(左右)

基準不適合部位

リヤ緩衝装置

緩衝装置において、製造管理が不適切なため、リヤコイルスプリングの組付けが不十分なものがある。そのため、そのまま使用を続けるとコイルスプリングが脱落して車高が低下し、走行安定性が損なわれ、脱落した部品によって、他の交通の安全が損なわれるおそれがある。

全車両、リヤコイルスプリングの組付けを点検し、不適切な場合は、リヤコイルスプリングの上下台座を交換する。

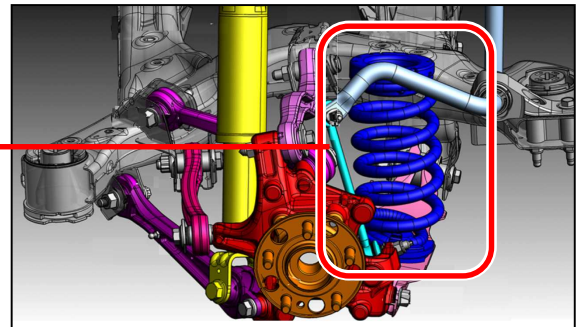
対策を施す部位を示す
