改善箇所説明図

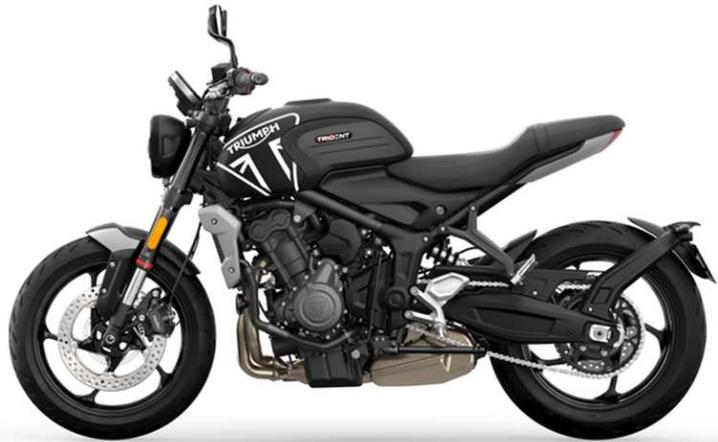
基準不適合発生箇所

MAPセンサー

MAPホース

エンジンマネジメントシステムにおいて、MAPセンサー（吸入負圧センサー）用ホースの設計が不適切なため、吸入空気負圧を正しく測定できなくなることがある。

そのため、エンジン ECM に誤作動が生じ、そのまま使用を続けると、エンジンストールを起こすおそれがある。

全車両、MAP ホースを対策品に交換する。

識別 対策後は車台番号末尾付近に赤色のペイントマークを塗布する。
