改善箇所説明図

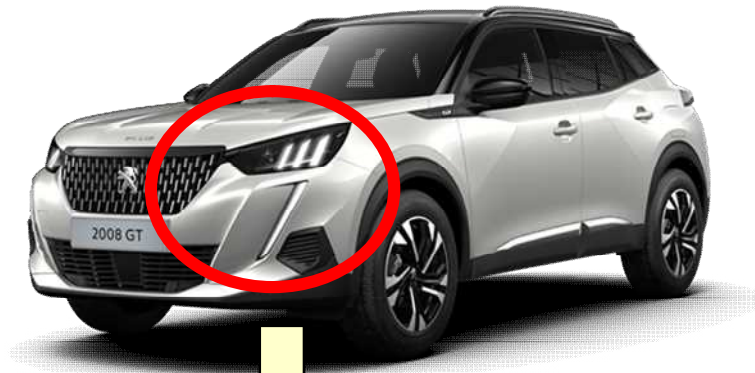
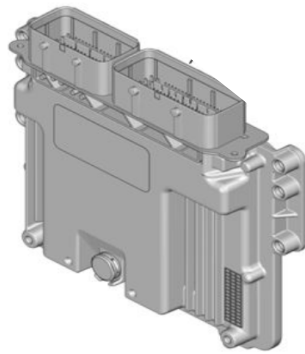
エンジンコントロールユニット

基準不適合部位

エンジンコントロールユニットにおいて、ソフトウェアが不適切なため、アドブルー噴射圧異常が検知された場合、アドブルーの噴射を停止するが警告灯が点灯しない。このため、運転者が故障に気づかず、排気ガス規制値を満足しない状態で走行し続けてしまうおそれがある。

全車両、エンジンコントロールユニットのソフトウェアを対策プログラムに書き換える。

識別 : 車台番号打刻の車台番号の最左から5桁目の上部に白色のペイントを塗る。
