改善箇所説明図

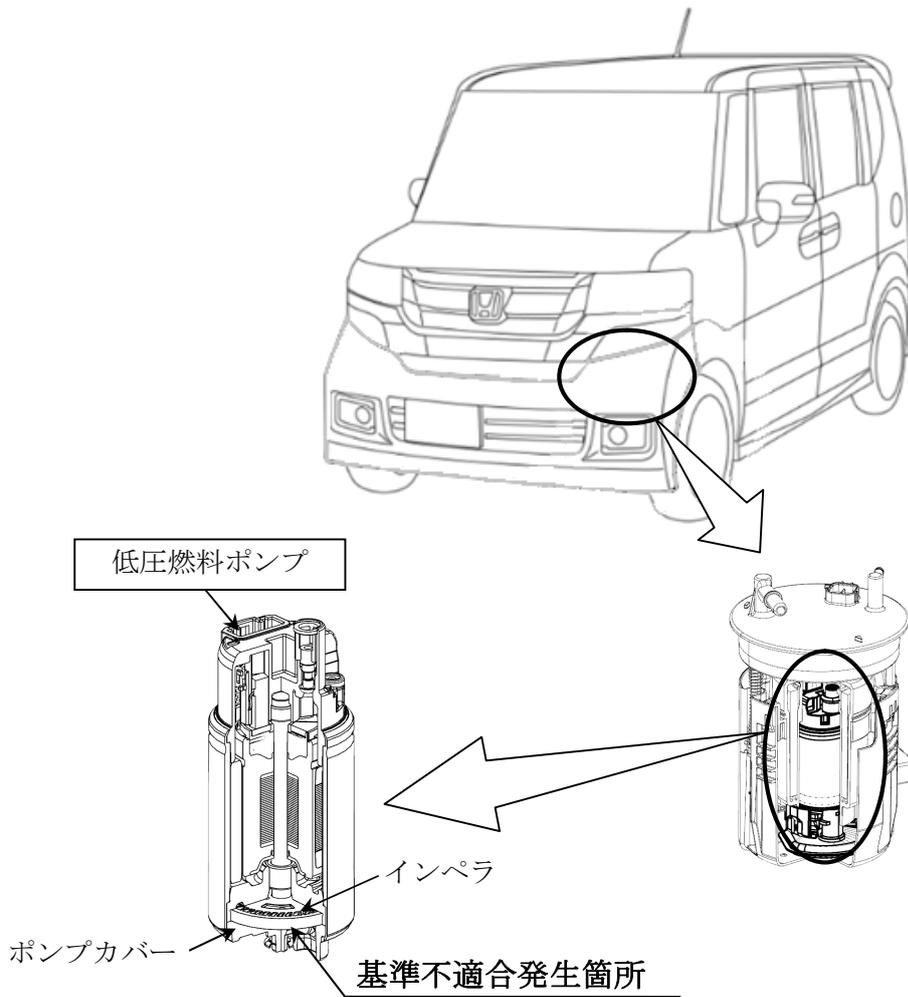
交換修理用部品の低圧燃料ポンプのインペラ（樹脂製羽根車）において、成形条件が不適切なため、樹脂密度が低くなって、燃料により膨潤して変形することがある。そのため、インペラがポンプカバーと接触して燃料ポンプが作動不良となり、最悪の場合、走行中エンストに至るおそれがある。

全車両、低圧燃料ポンプを対策品と交換する。

識別：車台番号打刻の上一桁目上部に黄色ペイントを塗布する。
