# 改善箇所説明図

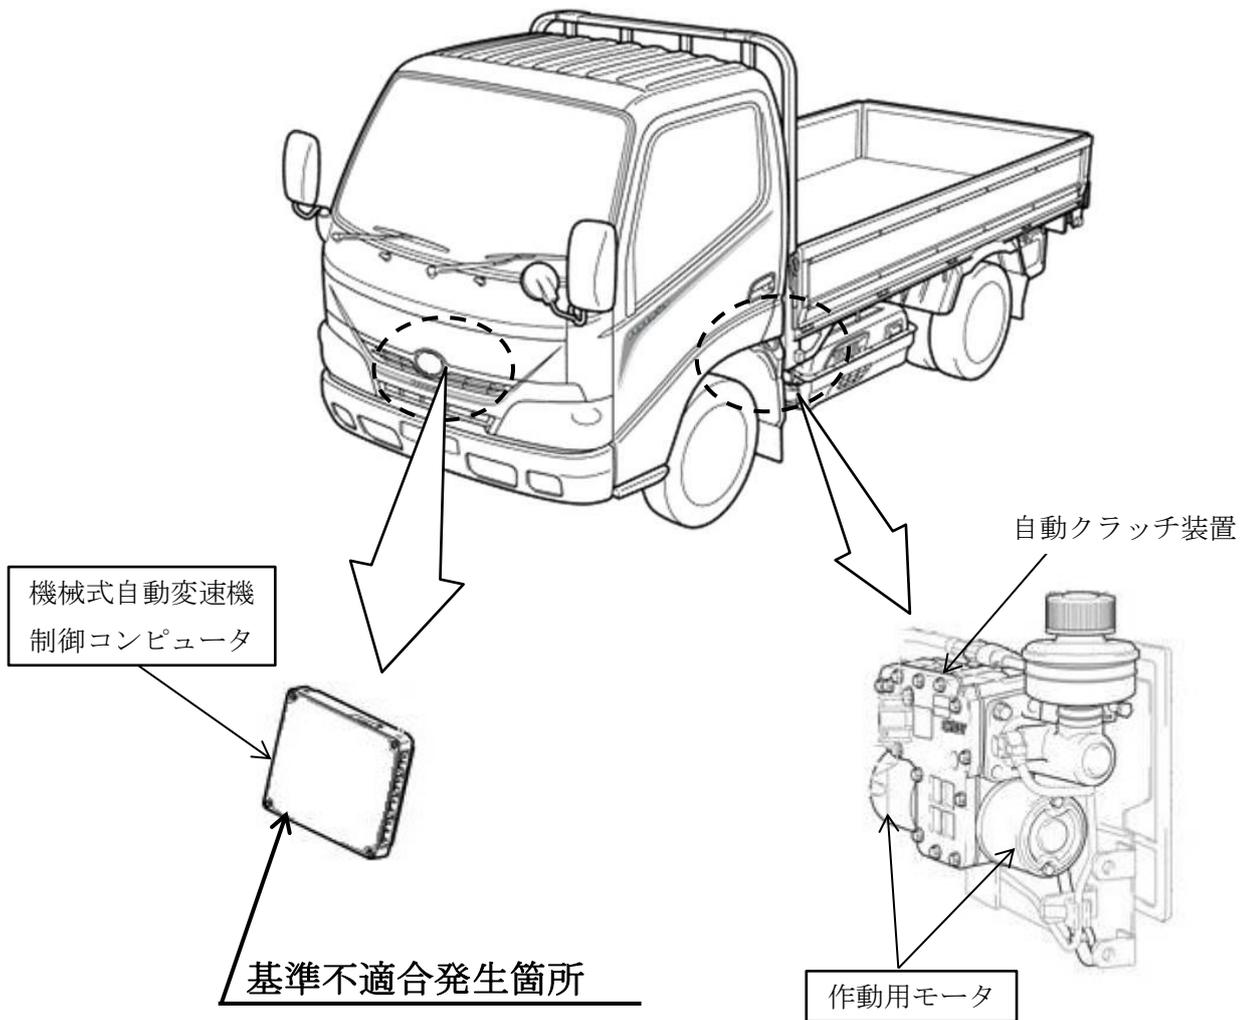
注：  は措置する部品を示す。

小型ハイブリッドトラックの機械式自動変速機制御コンピュータにおいて、自動クラッチ作動用モータの制御プログラムおよびモータ交換時期の設定が不適切なため、モータが寿命に近い状態の場合、  
①モータチェックに時間が掛かり異常と誤検知して、クラッチ作動を停止し、警告灯が点灯するとともに走行不能となるおそれがある。  
②ギヤを入れて駐車した場合、始動時にクラッチが切れず、エンジン始動不能となるおそれがある。

全車両、制御プログラムを対策プログラムに書き換える。また、当該制御プログラム書き換え後に、モータを交換警報が表示したものから新品に交換する（1回限り）。

識別：改善実施済車にはフレーム右側に打刻された車両型式一桁目の上に黄色ペイントを塗布する。
