## 改善箇所説明図

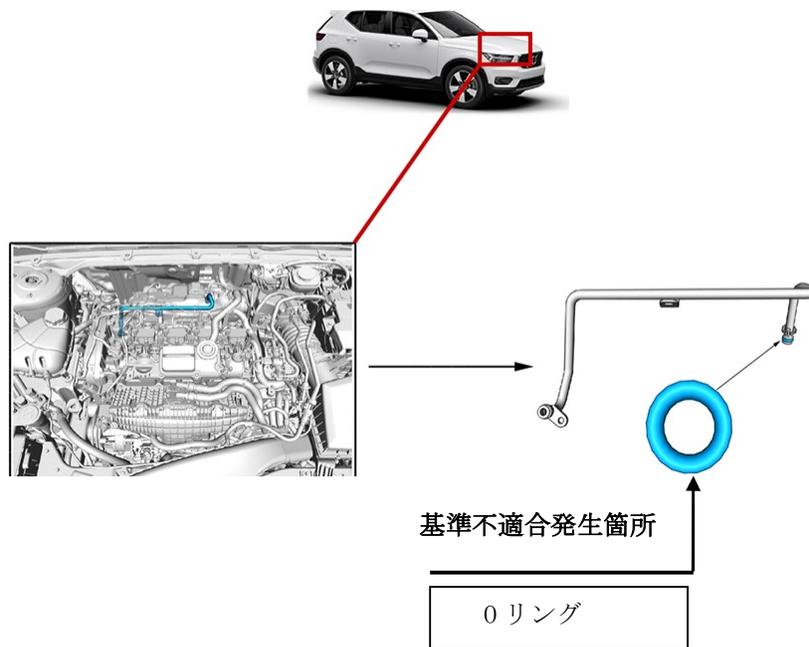
ターボインレットパイプのOリングにおいて、部品製造機器の管理が不適切なため、Oリングがねじれて取り付けされているものがある。そのため、Oリングが損傷し、オイル漏れによりエンジンオイルレベル低下メッセージが表示され、そのまま走行を続けると最悪の場合、車両火災に至るおそれがある。

全車両、ターボインレットパイプのOリングを良品に交換する。

助手席側ドアロアヒンジ取り付けボルト（上側）の頭に白ペンを塗布する。
