改善箇所説明図

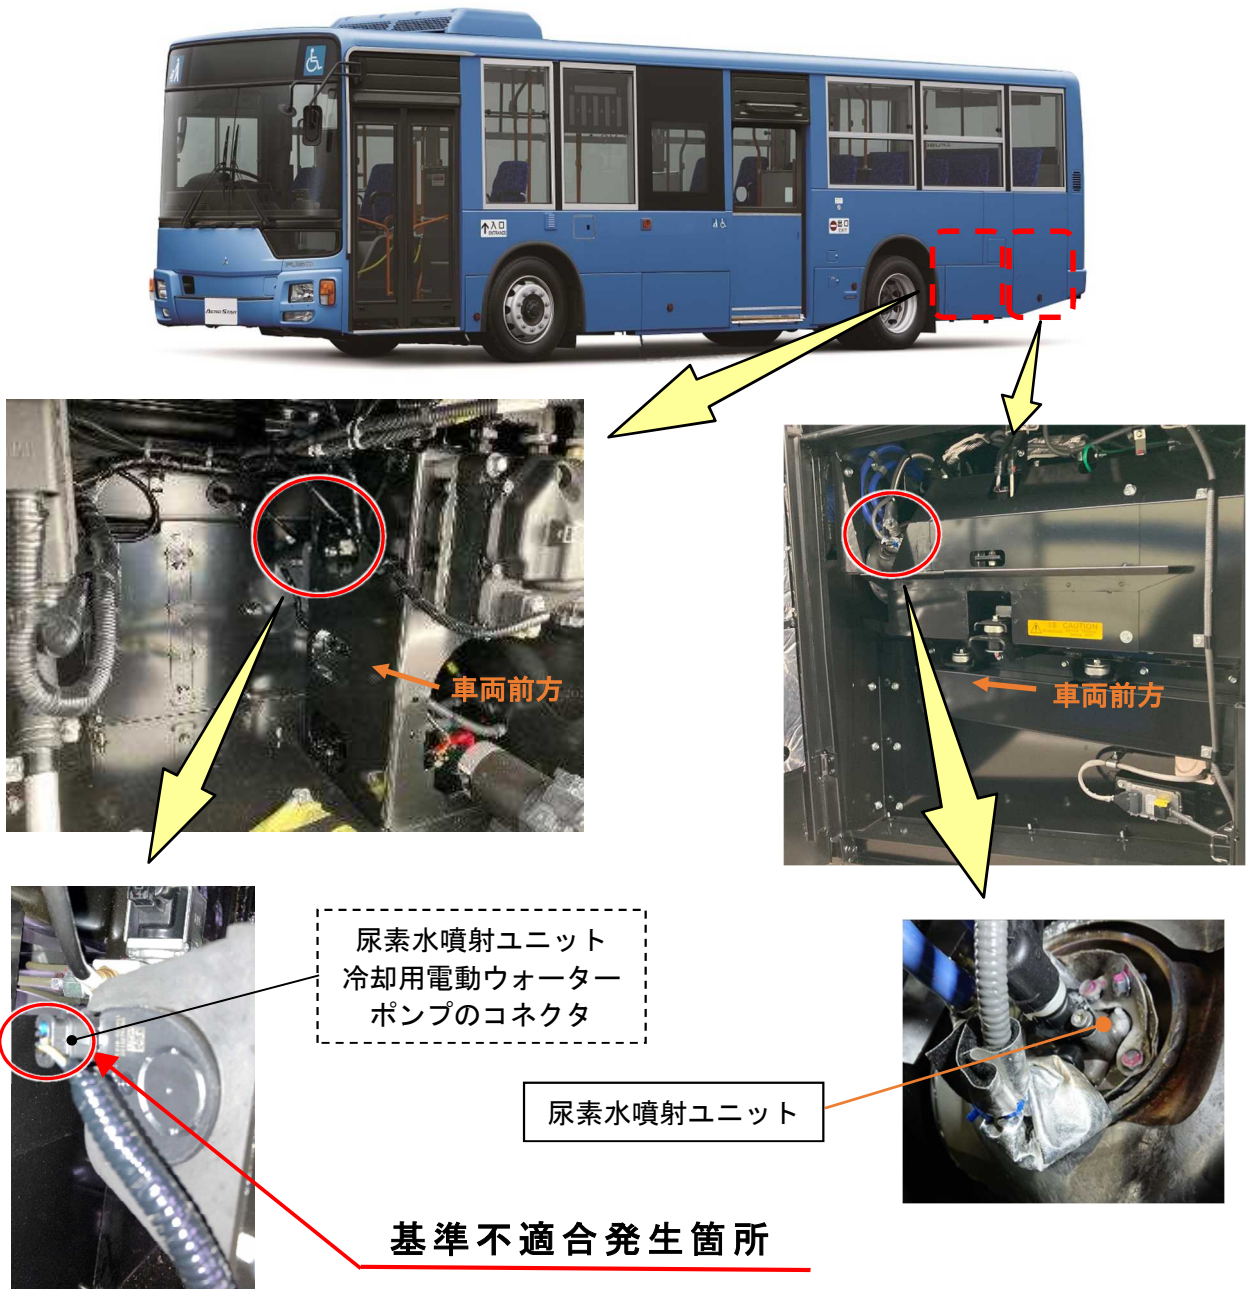
大型路線バスにおいて、尿素水噴射ユニット冷却用電動ウォーターポンプのコネクタ端子の配列が不適切なため、エンジン停止直後のDPF高温時に当該ウォーターポンプが作動せず、尿素水噴射ユニットの尿素水バルブが冷却されず溶損する。そのため、そのままの状態で使用を続けると、尿素水が漏れだし、最悪の場合、排気ガス浄化処理が適切に行われないおそれがある。

全車両、尿素水噴射ユニット冷却用電動ウォーターポンプのコネクタ端子の配列を正規状態に修正し、尿素水噴射ユニット一式を新品に交換する。

注 : [] は端子の配列を修正する部品を、 [] は新品に交換する部品を示す。
 識別 : 作業完了車には、ウォーターポンプコネクタブラケットに白色ペイントを塗布する。
