改善箇所説明図

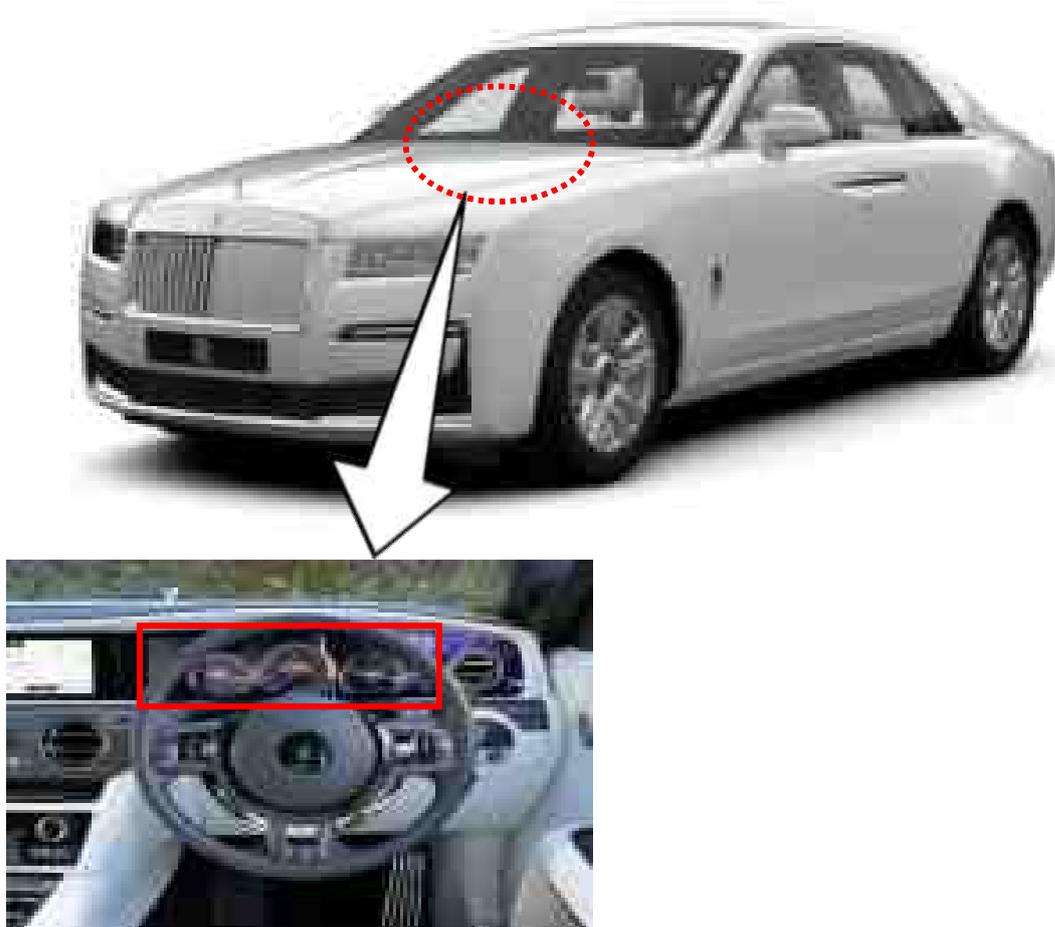
計器盤（インストルメントクラスター）のガラス

基準不適合発生箇所

注 は、保護フィルムを取り付ける部品を示す。

計器盤（インストルメントクラスター）のガラスにおいて、車体側面からの衝撃を受けたときの検討が不十分のため、重度の衝突事故発生時に当該ガラス面が割れて細かな破片が運転席へ飛散する可能性がある。そのため、当該破片により運転者が怪我をするおそれがある。

全車両、計器盤（インストルメントクラスター）のガラス面に保護フィルムを取り付ける。

識別： 改善済車両にはエンジンルーム内の車台番号打刻右側に黄色ペイントを塗布する。
