## 改善箇所説明図

### 基準不適合発生箇所

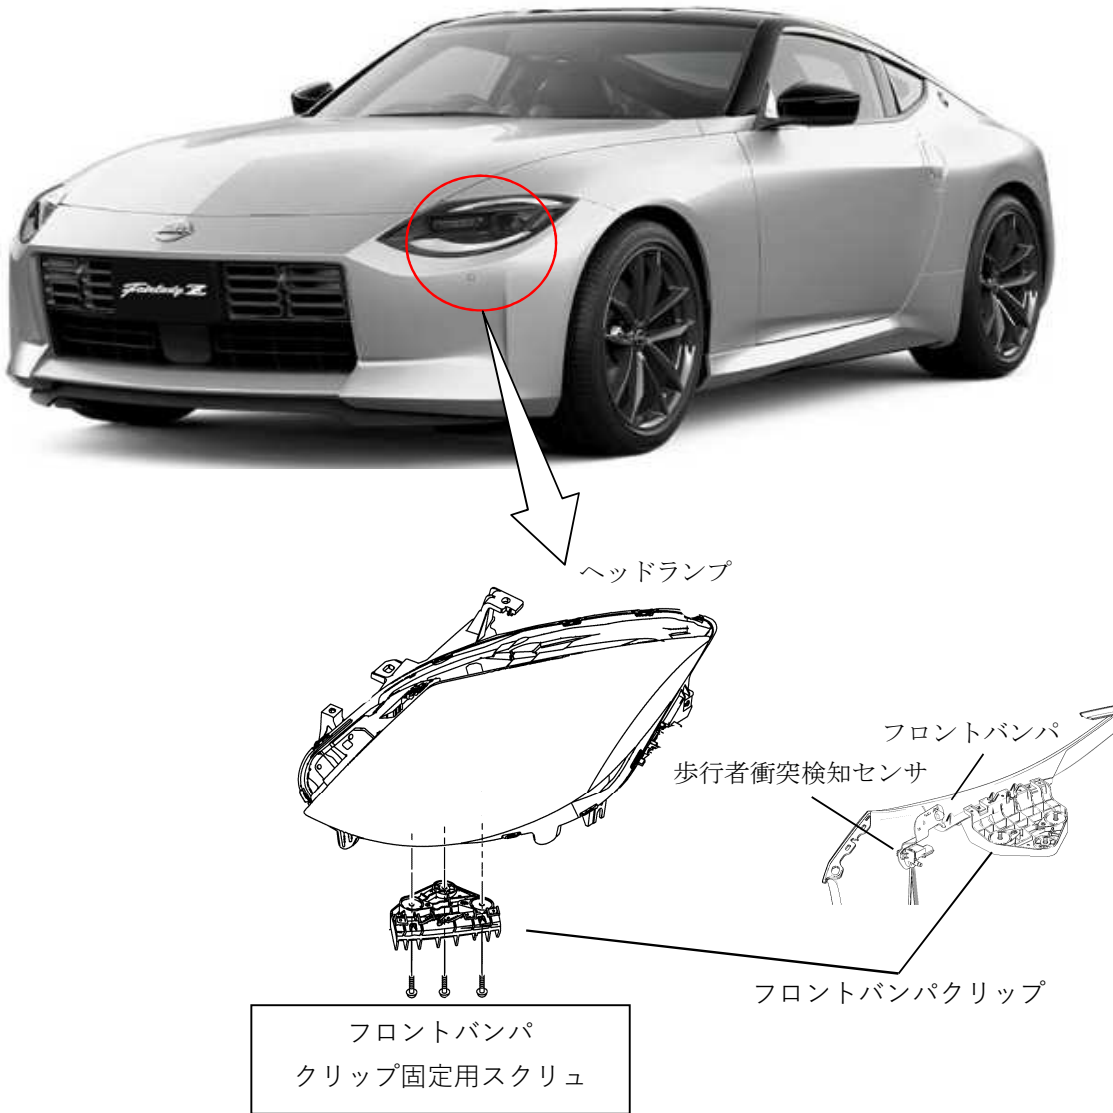
左ヘッドランプに締結されるフロントバンパクリップの固定用スクリューにおいて、組立時に使用する締結工具の締付けトルク設定が不適切なため、正しく締結されていないものがあり、フロントバンパにガタが発生することがある。そのため、歩行者との衝突時にフロントバンパに固定されている歩行者衝突検知センサが正常に作動せず、ポップアップフードが正常に作動しないおそれがあり、最悪の場合、歩行者との衝突時に歩行者頭部及び脚部保護の基準を満足しないおそれがある。

フロントバンパクリップ固定用スクリューを正規トルクで締付ける。

識別：銀色のシールをモデルナンバープレートの右横に貼り付ける。
