改善箇所説明図①

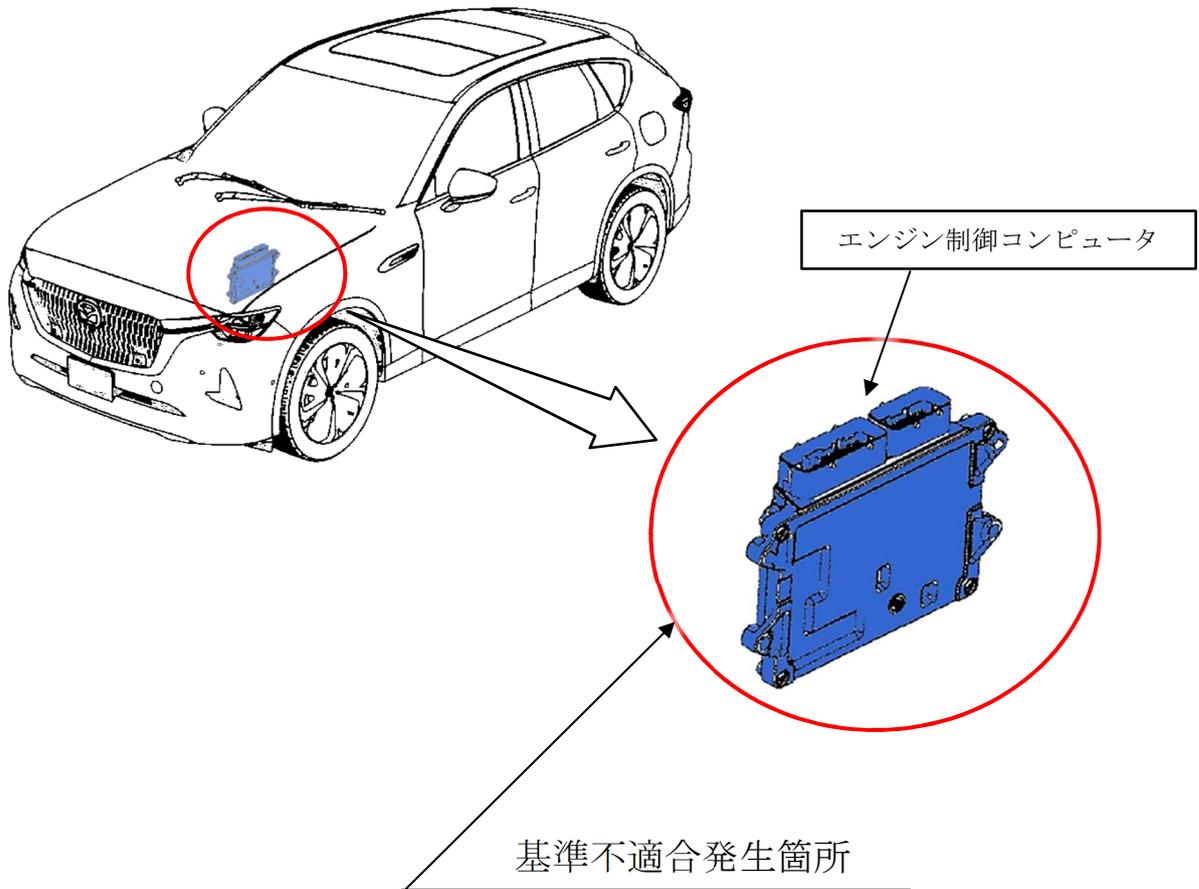
エンジン制御コンピュータにおいて、ハイブリッドシステムの起動条件が不適切なため、プッシュボタンスタートをオフしてから約8秒後にオンして再始動した場合、マイルドハイブリッド用バッテリーのリレー回路が接続できないことがある。そのため、メータに「ハイブリッドシステム異常」のメッセージが表示され、エンジン警告灯も点灯してトランスミッションがNレンジに固定され、走行できなくなるおそれがある。また、プッシュボタンスタートをオフしてから約90秒以内はエンジンを始動できない。

は、プログラムを修正する部品を示す。

全車両、エンジン制御コンピュータの制御プログラムを対策プログラムに修正する。

識別：右リヤドア・ロアヒンジ取付けボルト(上側)の頭に黄ペンを塗布する。
