改善箇所説明図③

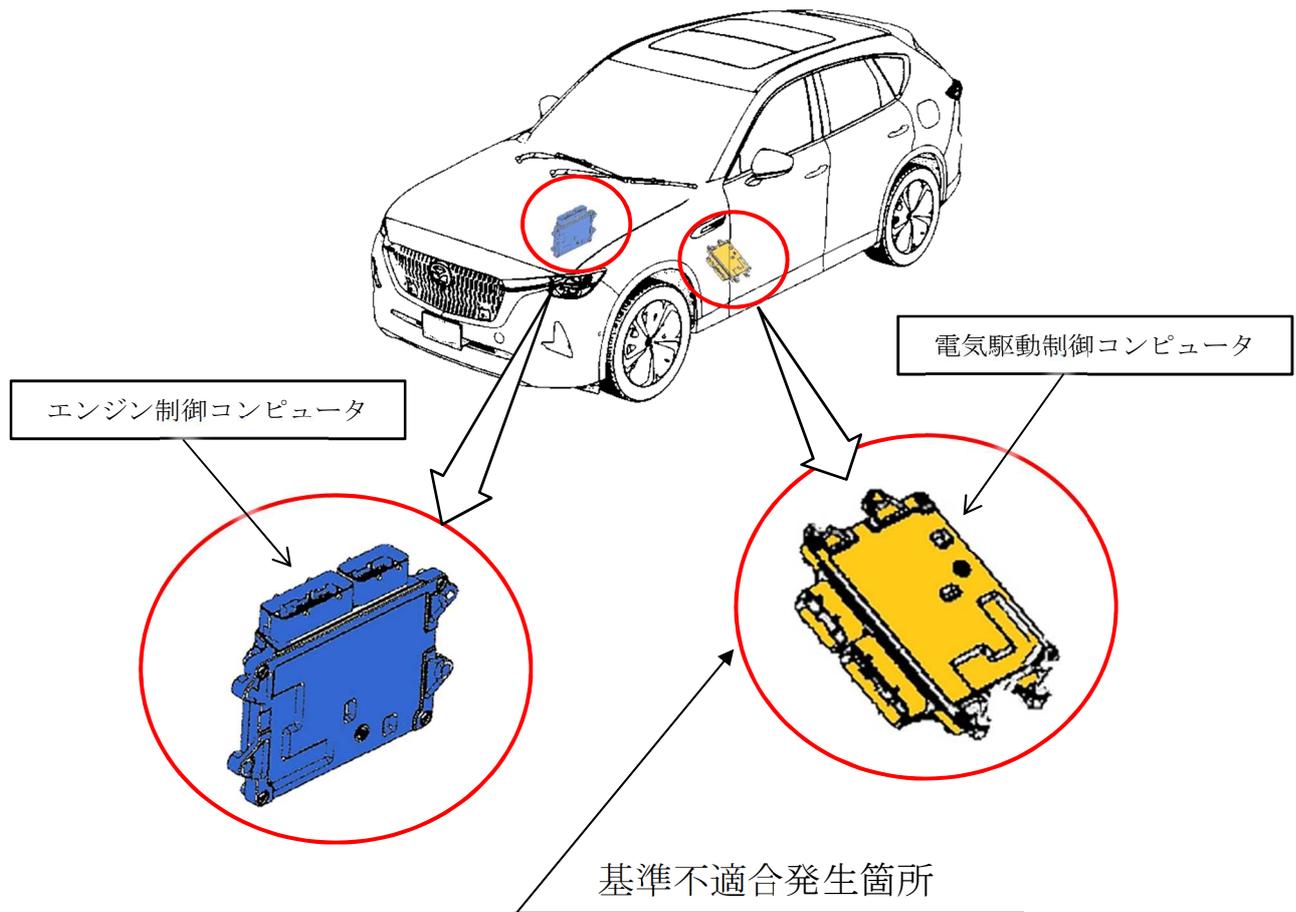
電気駆動制御コンピュータにおいて、フェイルセーフの作動条件が不適切なため、プラグインハイブリッド用インバータの冷却異常が発生した場合にモータの運転を制限しても、インバータが過熱することがある。そのため、そのまま使用を続けた場合、エンジン警告灯やハイブリッドシステム警告灯が点灯し、フェイルセーフが作動してモータの運転を停止する際、同時にエンジンの運転も停止し、走行できなくなるおそれがある。

全車両、電気駆動制御コンピュータの制御プログラムを対策プログラムに修正する。併せてエンジン制御コンピュータの制御プログラムを、電気駆動制御コンピュータの対策プログラムに適応したプログラムに更新する。

識別： 右リヤドア・ロアヒンジ取付けボルト(上側)の頭に黄ペンを塗布する。
