改善箇所説明図

R1250RS

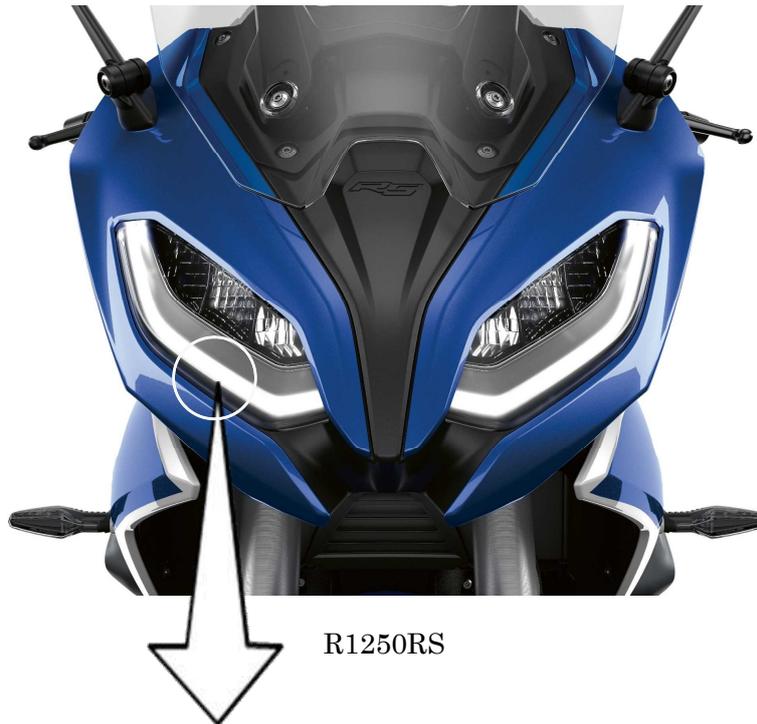
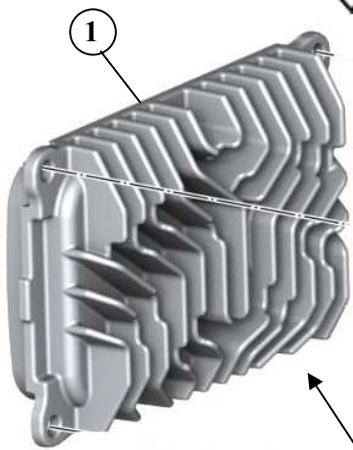
① ヘッドライトコントロールユニット(改善箇所)

基準不適合発生箇所

デイトタイム・ランニング・ランプにおいて、ソフトウェアが不適切なため、基準の明るさを下回っているものがある。そのため、保安基準第34条の3に定める基準に適合しない。

注： は、プログラムを書き換える。

全車両、改善されたソフトウェアでプログラムを書き換える。

識別：ヘッドライトユニットに白色の識別ペイントを塗布する。
