## 改善箇所説明図

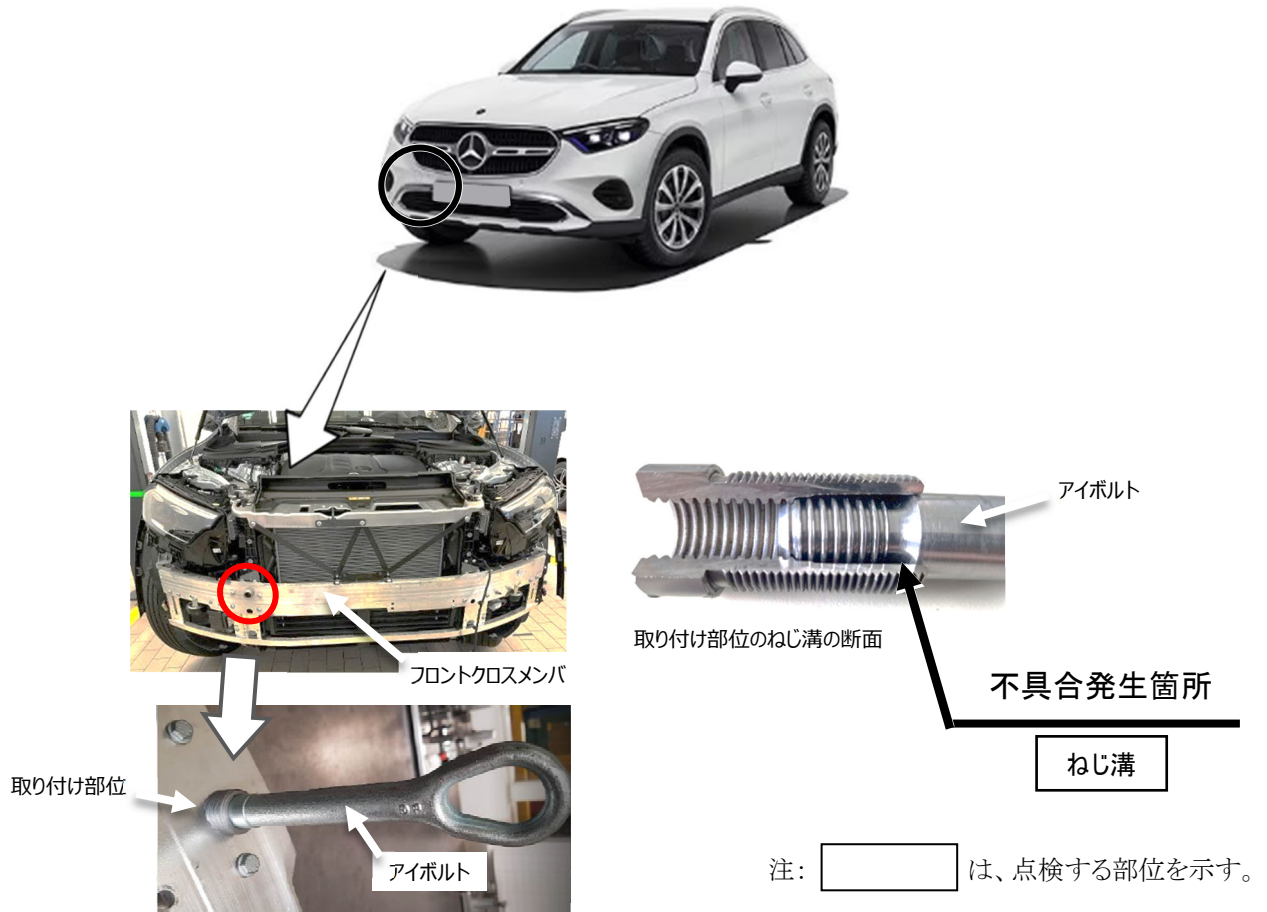
フロントクロスメンバにある牽引用アイボルトの取り付け部位において、ねじ溝の加工が不適切なため、必要な深さまでアイボルトが装着できないものがある。そのため、牽引時に使用すると負荷に耐えられず、アイボルトが外れることで、最悪の場合、事故や怪我に至るおそれがある。

全車両、ねじ溝を点検し、加工が不適切な場合はフロントクロスメンバを良品に交換する。

識別：車台番号の付近に黄色の識別ペイントを塗布する
