# 改善箇所説明図

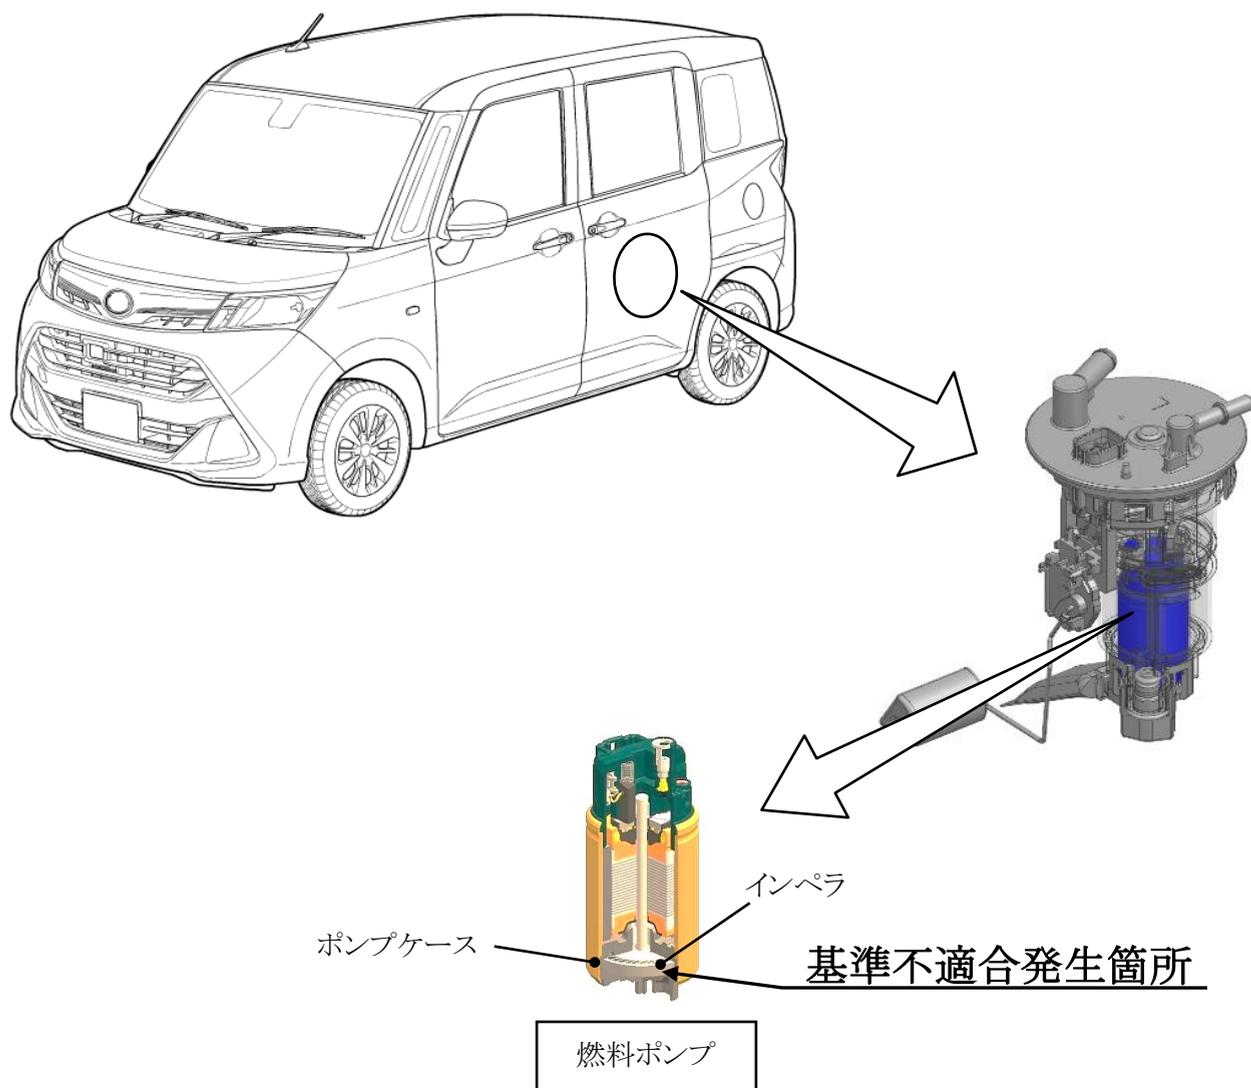
注:  は交換部品を示す。

燃料ポンプのインペラ(樹脂製羽根車)において、成形条件が不適切なため、樹脂密度が低くなって、燃料により膨潤して変形することがある。そのため、インペラがポンプケースと接触して燃料ポンプが作動不良となり、最悪の場合、走行中エンストに至るおそれがある。

全車両、燃料ポンプを対策品と交換する。
