改善箇所説明図

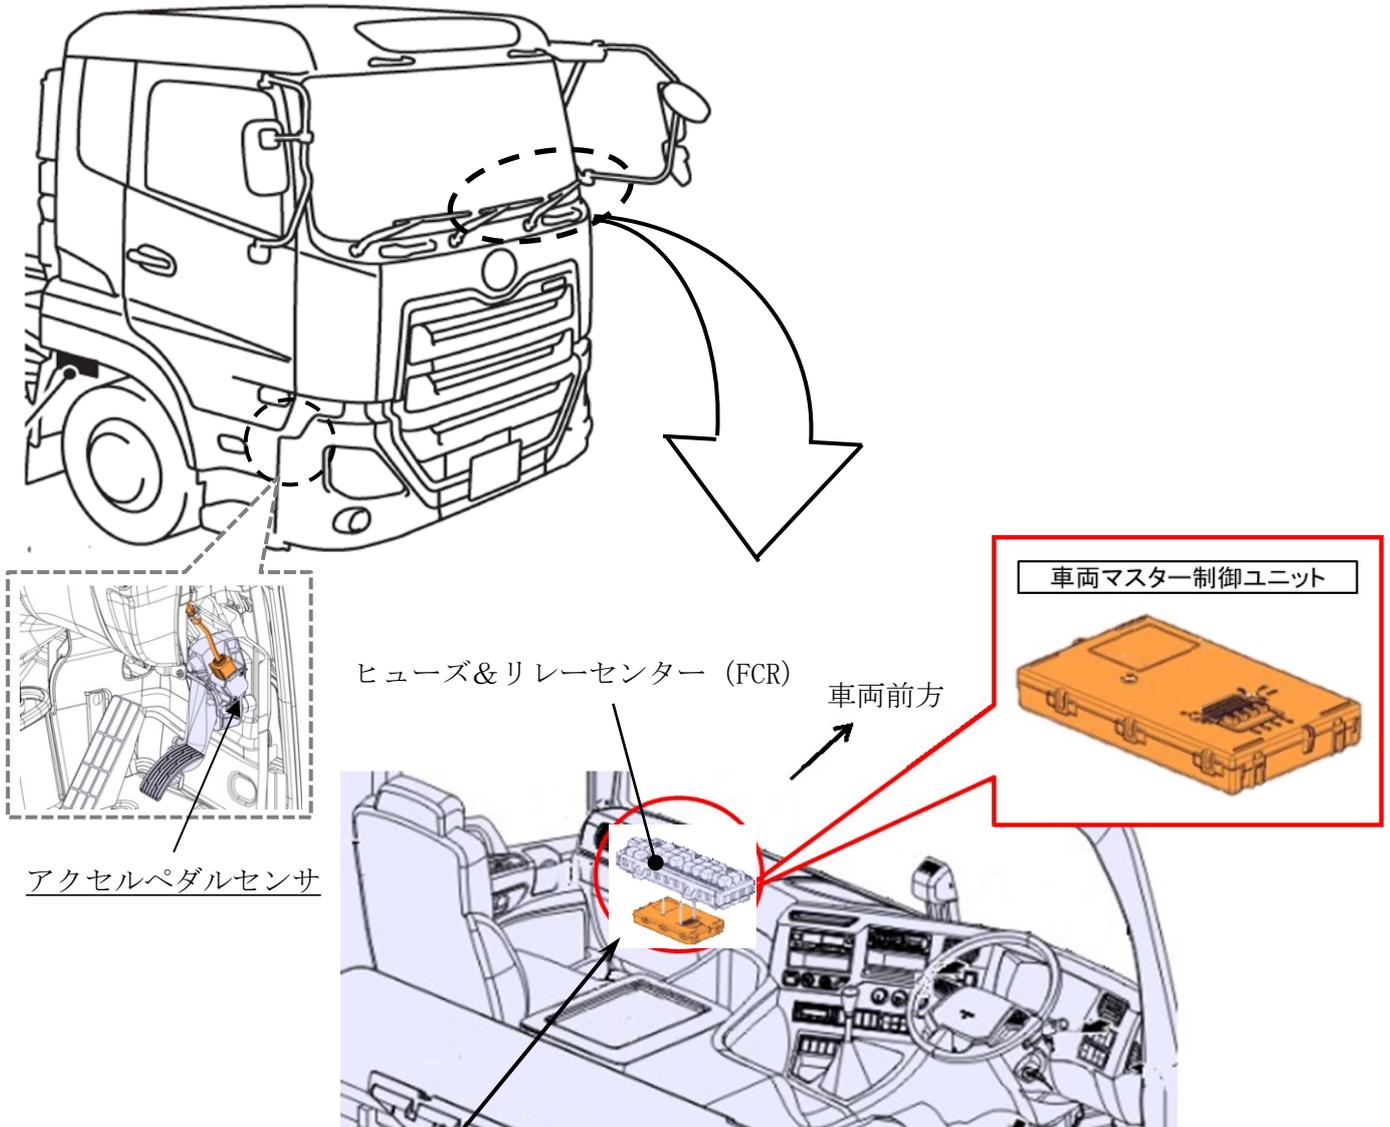
基準不適合発生箇所

車両マスター制御ユニットⅡ（VMCUⅡ）搭載車のアクセルペダル開度信号から演算及び動作診断を行うプログラムにおいて、演算式に誤りがあったため、アクセルペダルを操作した際、異常と判定することがある。そのため、メータ内の中央部ディスプレイに『アクセルセンサー異常』のメッセージが表示され、そのまま運転を続けると、アクセルペダルが無反応となる時間が発生し、一時的に走行不能に至るおそれがある。

改善措置の内容

全車両、車両マスター制御ユニットⅡ（VMCUⅡ）のプログラムを対策プログラムに書き換える。

識別: 作業完了車には、助手席側ステップ部VINプレート下辺中央部に黄色ペイントを塗布する。
