改善箇所説明図

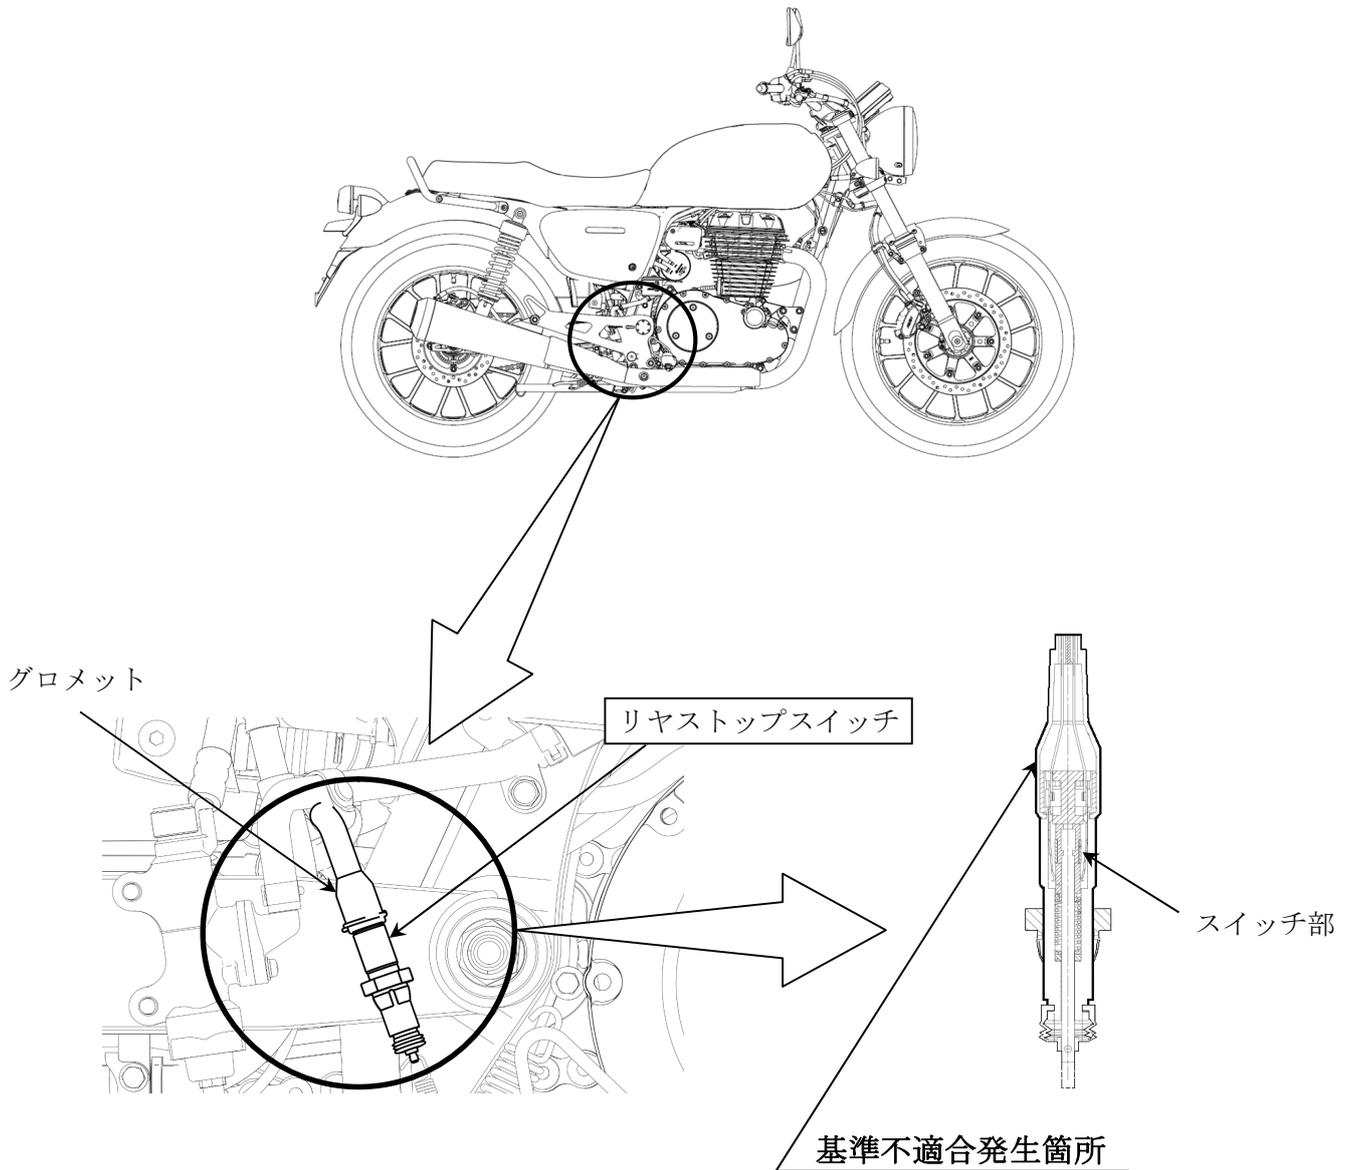
リヤストップスイッチにおいて、防水用グロメット材料の配合が不適切なため、耐久性が不足しているものがある。そのため、オゾン劣化により当該グロメットに亀裂が発生し、スイッチ内部に雨水等が浸入してスイッチ接点部に付着すると、ブレーキペダルを踏まなくても制動灯が点灯し、最悪の場合、スイッチ接点部が導通不良となりブレーキペダルを踏んでも制動灯が点灯しないおそれがある。

全車両、リヤストップスイッチを良品と交換する。
