改善箇所説明図

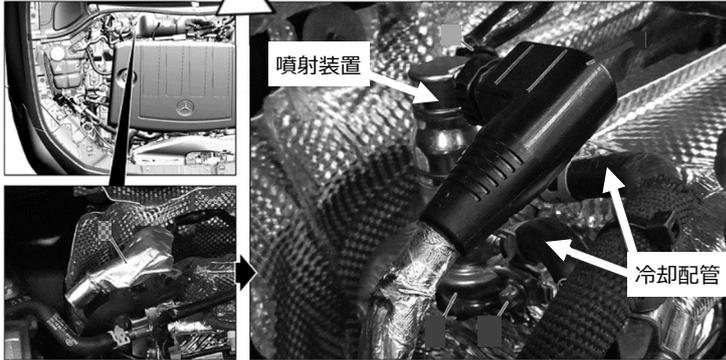
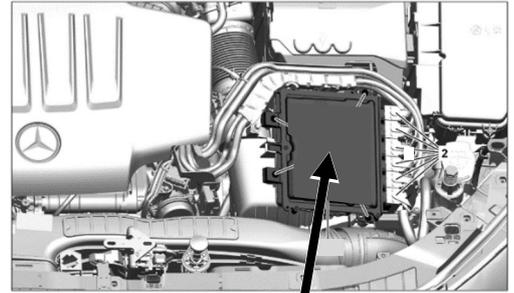
エンジンコントロールユニット

不具合発生箇所

エンジンコントロールユニットにおいて、AdBlue 噴射装置の冷却に関する制御プログラムが不適切なため、高温環境下で高負荷運転等を行った直後に駐車をする、AdBlue 噴射装置の冷却が不十分になり、噴射ノズルに詰まりが発生することがある。そのため、AdBlue の噴射が停止することで警告メッセージが表示されると共に、排出ガスが基準値を超えるおそれがある。

全車両、エンジンコントロールユニットの制御プログラムを対策プログラムに書き換える。
