改善箇所説明図

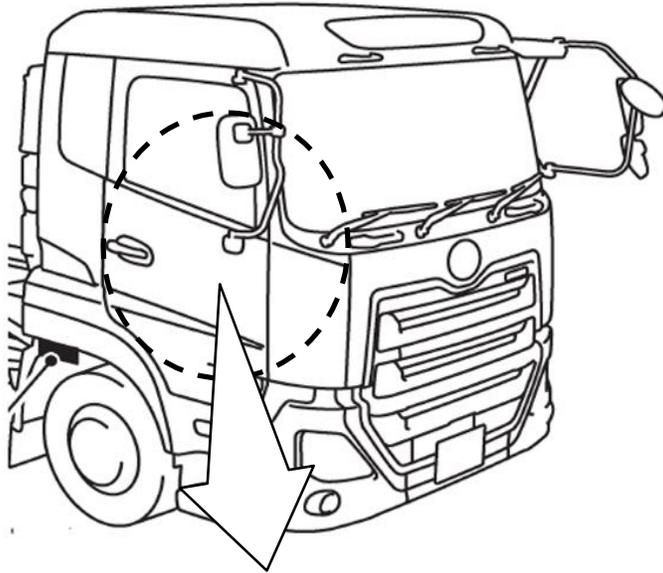
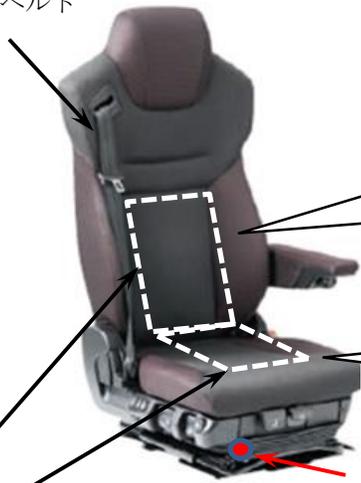
基準不適合発生箇所

ヒータ付きベルトインシート搭載車において、ヒータ線と電源線を接続するカシメ作業が不適切なため、ヒータ線と電源線が十分にカシメられていないものがある。そのため、配線同士が部分接触を起こし、接触部の電気抵抗が大きくなるため、スリーブの周辺温度が異常上昇し、運転者が火傷、最悪の場合、火災に至るおそれがある。

改善措置の内容

全車両、バックレスト側ヒータマットとクッションを対策品に交換する。
但し、部品の準備に時間を要するため、対策品に交換するまでヒータを使用することを一時控えるようにユーザーに周知を行う。

識別：作業完了車には、シートレールの締結ボルトに赤ペイントを塗布する。
