# 改善箇所説明図

## 【不具合の内容】

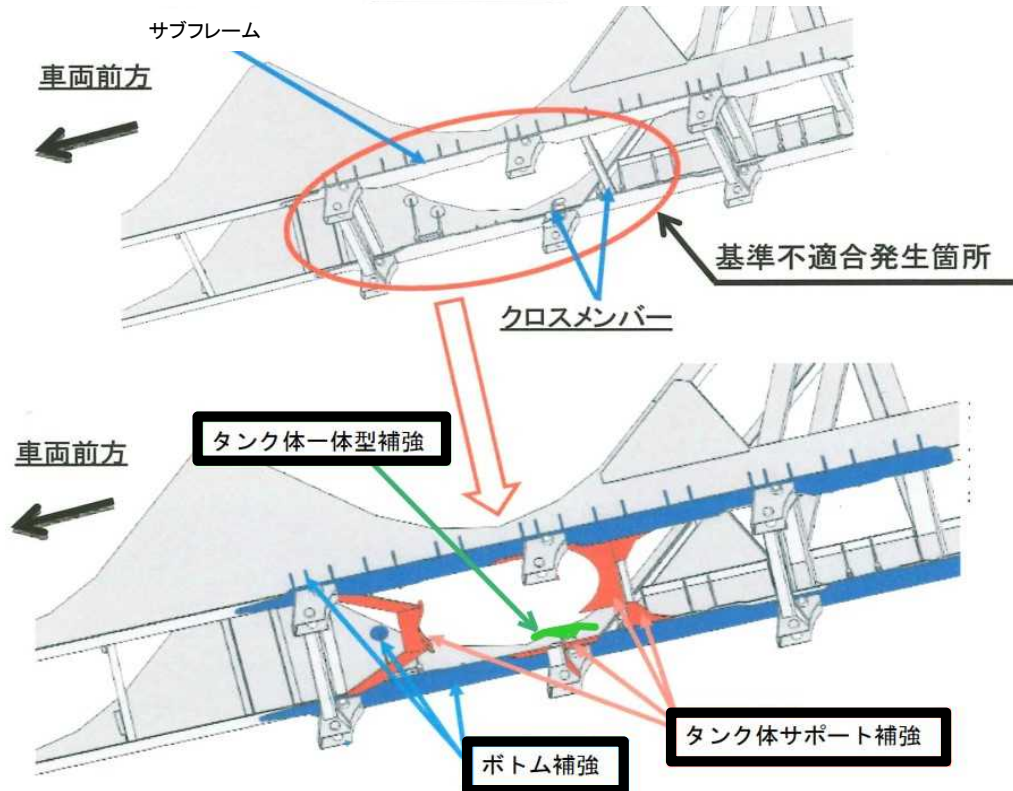
下面から見た図

は、追加する補強部材を示す。

粉粒体運搬セミトレーラのサブフレームにおいて、強度設計が不適切なため、サブフレーム構成部品に亀裂が生じることがある。そのため、そのままの状態で使用を続けると、亀裂が進行し、最悪の場合、破断して走行出来なくなるおそれがある。

全車両、サブフレームに次のいずれかの補強部材を追加する。また、サブフレーム構成部品を点検し、亀裂のあるものは、溶接にて補修する。

- (1)ボトム補強、タンク体サポート補強およびタンク体一体型補強
- (2)タンク体サポート補強およびタンク体一体型補強
- (3)タンク体一体型補強

必要に応じて軽量化対策を施す。
