改善箇所説明図

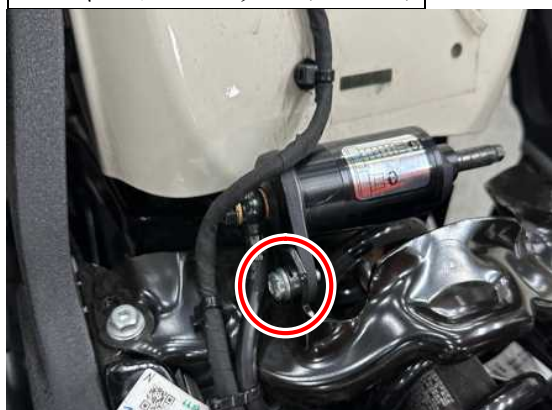
アジャスターマウントボルト

不具合箇所

リアショックアジャスターマウントボルトにおいて、強度が十分でないため、車両の振動により破断することがある。そのため、リアショックアジャスターが脱落しリアタイヤと接触することで、リアタイヤのトレッド面が削れ、タイヤ空気圧が低下し、走行中にバランスが取れなくなり転倒するおそれがある。

全車両、リアショックアジャスターボルトを対策品に交換する。
