改善箇所説明図②

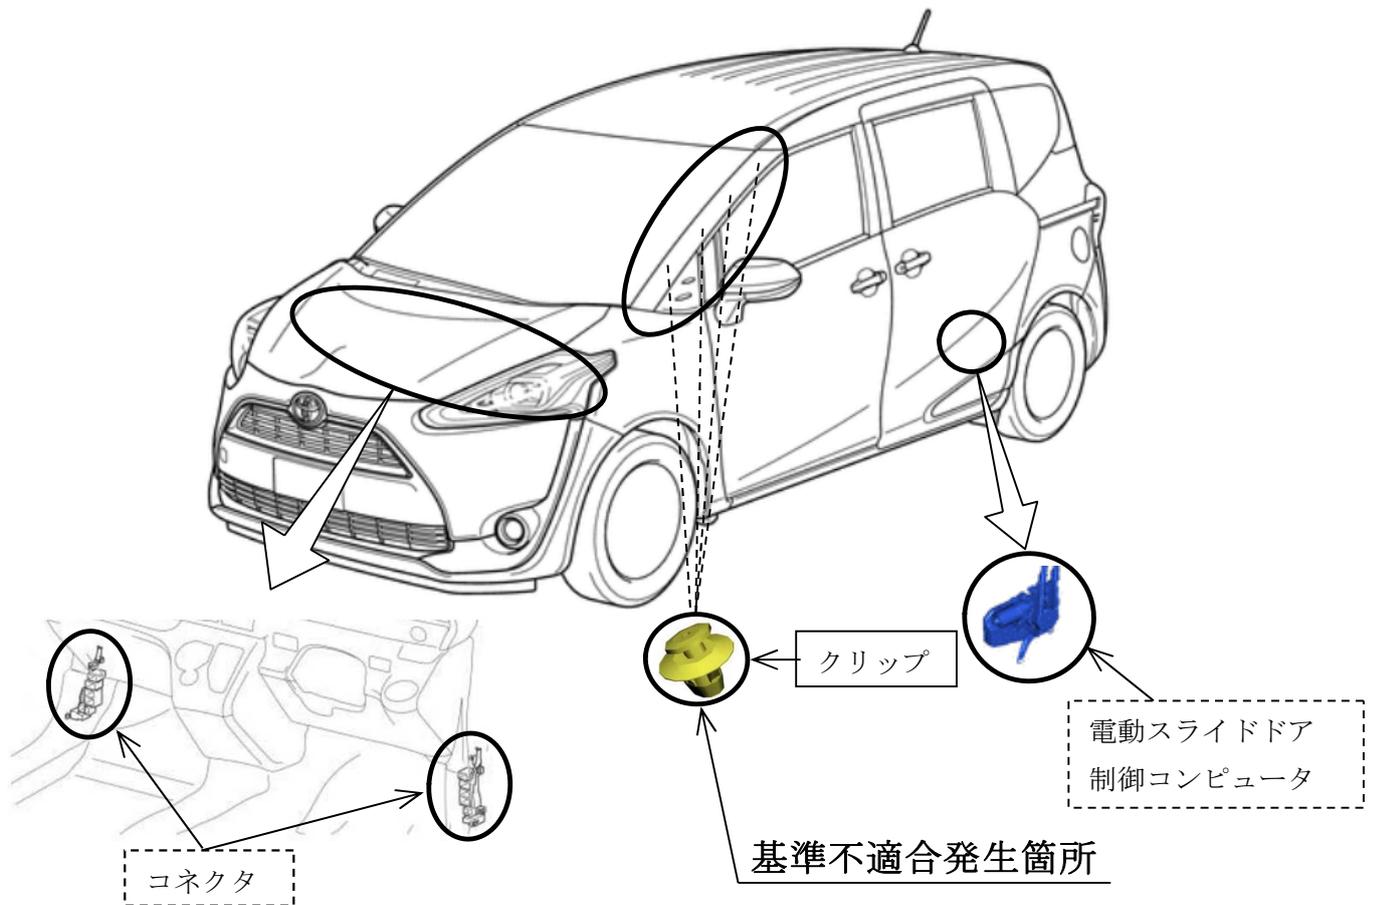
フロントピラーガーニッシュ取付部において、取付用クリップの防水耐久性が不十分なため、経年により車室内に浸水して、電装品のコネクタが被水し短絡することがある。そのため、電動ドアロック等の作動不良や、最悪の場合、電動スライドドア装着車は走行中にスライドドアが開くおそれがある。

全車両、フロントピラーガーニッシュ取付用クリップを対策品に交換し、電動スライドドア装着車は、電動スライドドア制御コンピュータのプログラムを対策仕様に修正する。また、コネクタに被水跡がある場合は、グリスを塗布する。
