改善箇所説明図

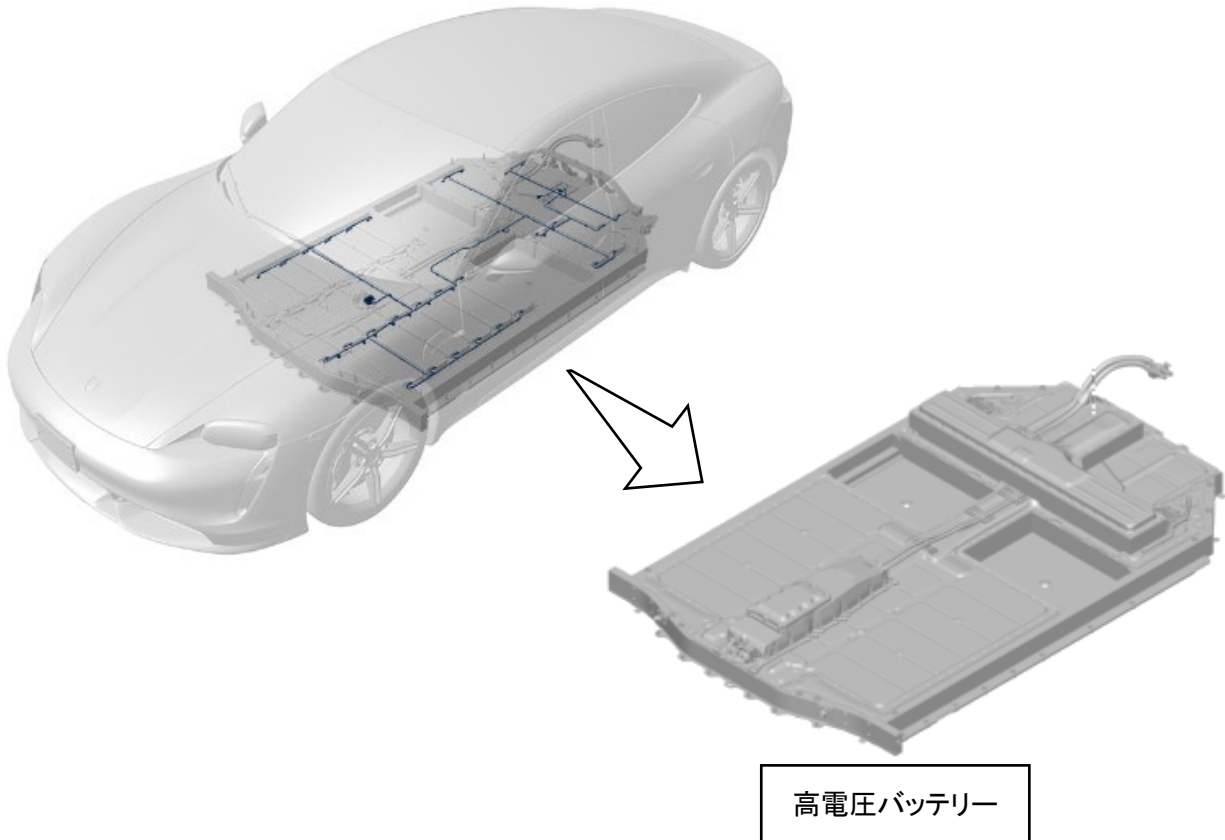
注： □内は密閉性試験を行い、必要な場合は交換する部品を示す

高電圧バッテリーにおいて、製造工程におけるシーラント塗布量が不十分なため、バッテリーの密閉性が不完全なものがある。そのため、バッテリーに水分が浸入すると、バッテリーの絶縁抵抗が低下することでアーク放電が発生し、最悪の場合、熱によるバッテリー異常が発生し、火災に至るおそれがある。

全車両、高電圧バッテリーのシーリングの密閉性試験を行い、必要な場合は、高電圧バッテリーを対策品と交換する。
