改善箇所説明図

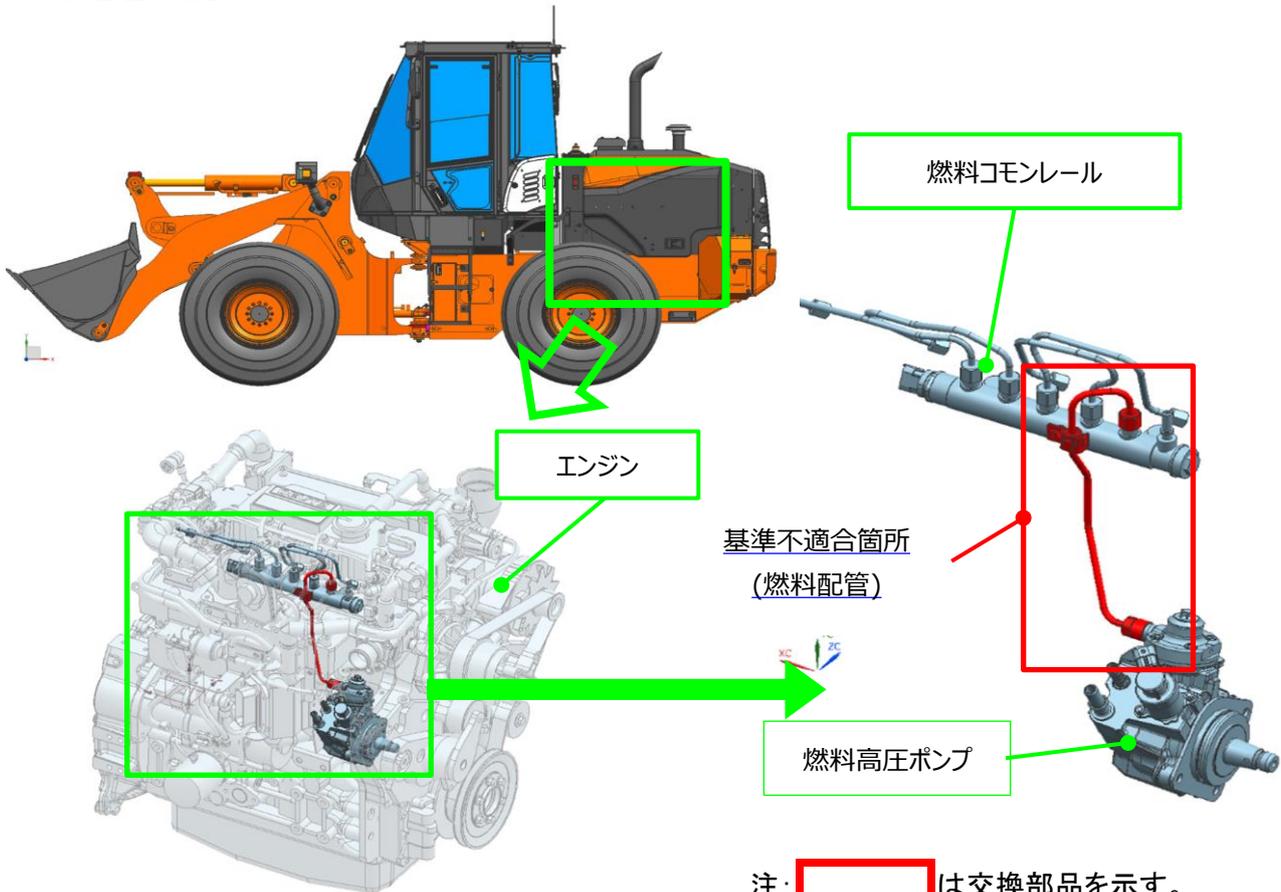
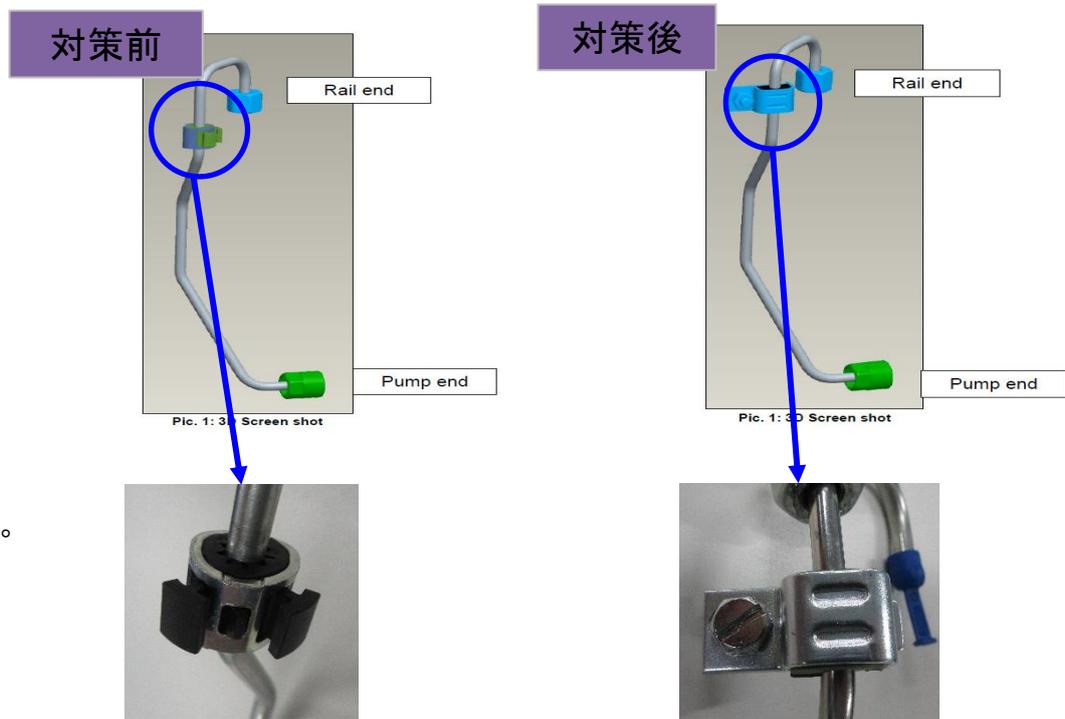
（ショベル・ローダの燃料配管において、配管の構造が不適切なため、作業時の振動により過大な負荷が発生することがある。そのため、そのまま使用を続けると、当該配管が破損し、燃料が漏れるおそれがあり、最悪の場合、エンジン室内の高温部に漏出した燃料が付着し、火災に至るおそれがある。）

改善措置の内容: 全車両、燃料配管を対策品に交換する。
