## 改善箇所説明図

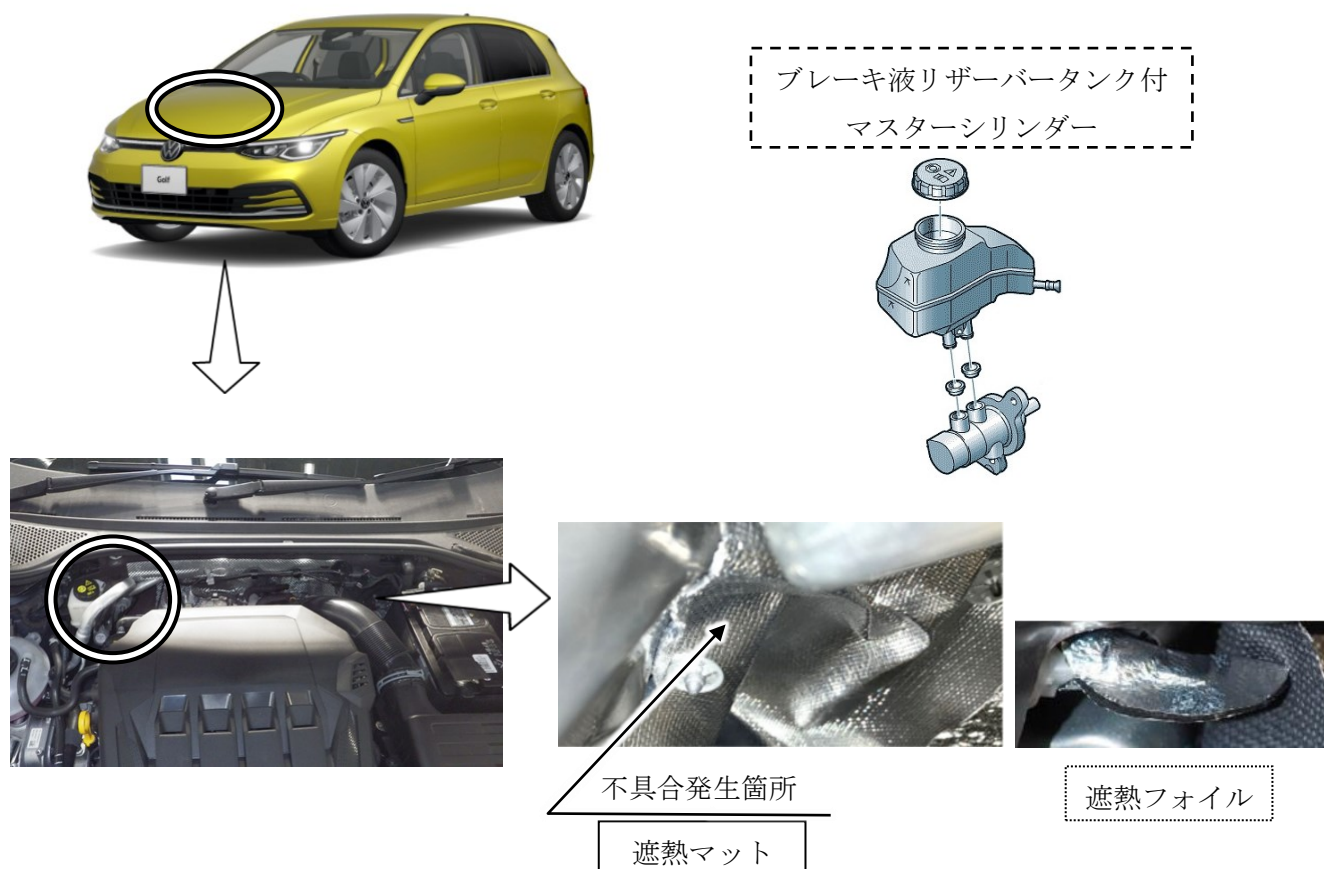
ブレーキ液のリザーバータンクにおいて、生産工場での組付作業指示が不適切であったため、遮熱マットが正しく取り付けられていないものがある。そのため、エンジン高負荷時等の熱により当該リザーバータンクの端部が溶損することがある。最悪の場合、ブレーキ液が漏れ、高温の排気系部品に触れると火災となるおそれがある。

- ① 全車両、遮熱マットの組付状態を点検し、正しく取り付けられていない場合は修正する。また、リザーバータンクの端部に溶損が認められた場合はブレーキ液リザーバータンク付マスターシリンダーを新品に交換する。
- ② 全車両、リザーバータンクの端部に新たに遮熱フویلを取り付ける。
