## 改善箇所説明図

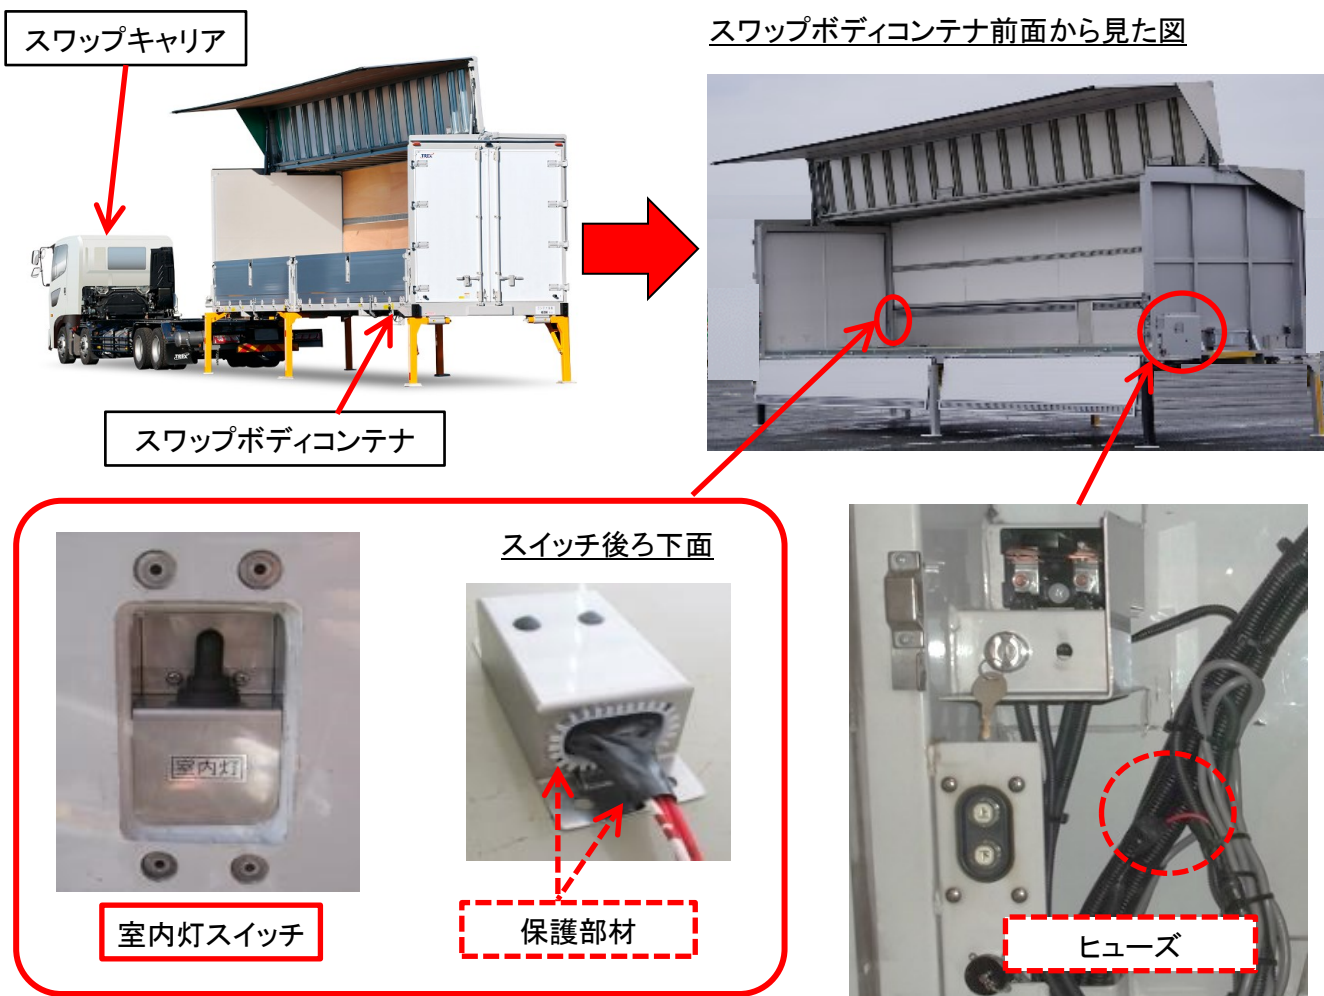
は追加部品を示す。  
は交換部品を示す。

ウイングタイプスワップボディコンテナの室内灯スイッチ端子部において、絶縁保護が不十分なため、鋼製スイッチケースと接触しショートすることがある。最悪の場合、配線が過熱して発火するおそれがある。

全製品、次のいずれかの対策を行う。また、端子部配線に損傷があるものは配線を交換する。

- (1) 端子部に保護部材追加および電源近くにヒューズ追加
- (2) スwitchを対策品に交換、端子部に保護部材追加および室内灯用電源近くにヒューズ追加
- (3) スwitchを対策品に交換および端子部に保護部材追加
- (4) 端子部に保護部材追加
