輪-1 | 河原田川 | 地先名：輪島市熊野町 | 座標 37.339, 136.900

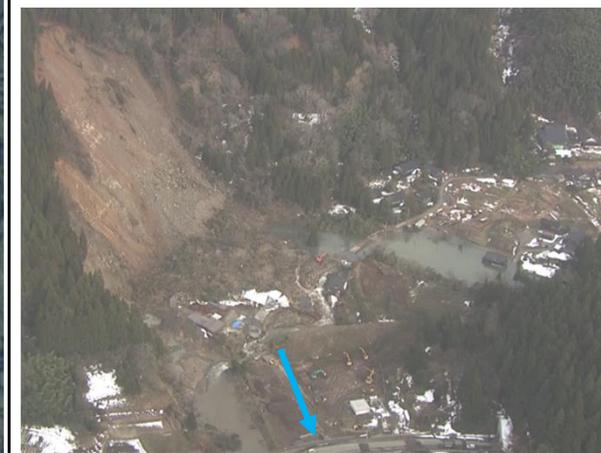
へり調査時写真

現況において河道は埋塞しているが、既に越流し安定した状態にある。  
泥水による浸水被害の拡大の恐れはあるが、決壊による土石流の危険性は無い。  
対応工事実施中。

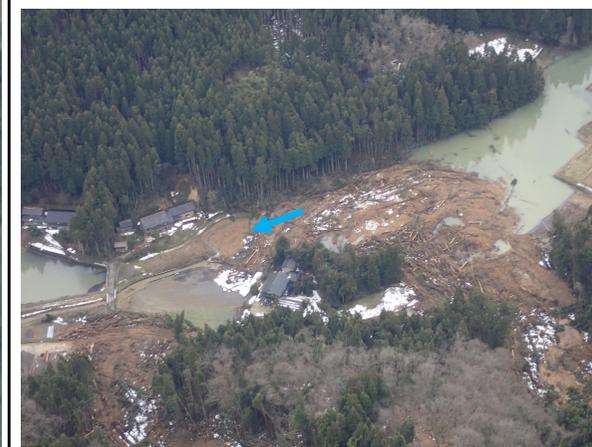
へり調査時写真

現況において河道は埋塞しているが、既に越流し安定した状態にある。  
泥水による浸水被害の拡大の恐れはあるが、決壊による土石流の危険性は無い。  
監視カメラを設置予定。

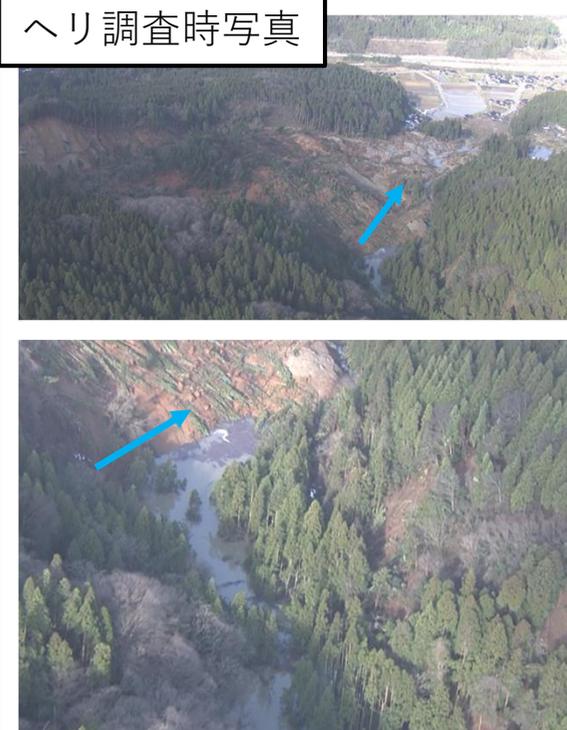
へり調査時写真

現況において、河道は埋塞しているが、既に越流し安定した状態にあり、決壊による下流への危険性が増している状況にはない。

今後の降雨等により不安定化する場合に備えて、監視体制を整備するとともに、対応工事実施中。

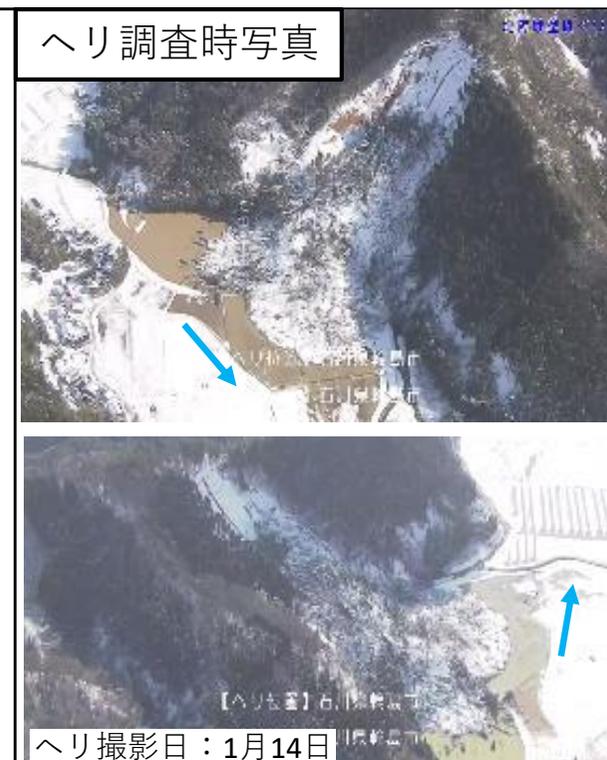
ヘリ調査時写真

現況において河道は埋塞しているが、既に越流し安定した状態にある。  
泥水による浸水被害の拡大の恐れはあるが、決壊による土石流の危険性は無い。  
鈴屋川の状況を確認するため、下流部に監視カメラを設置済み。  
下流部にて対応工事の準備中。

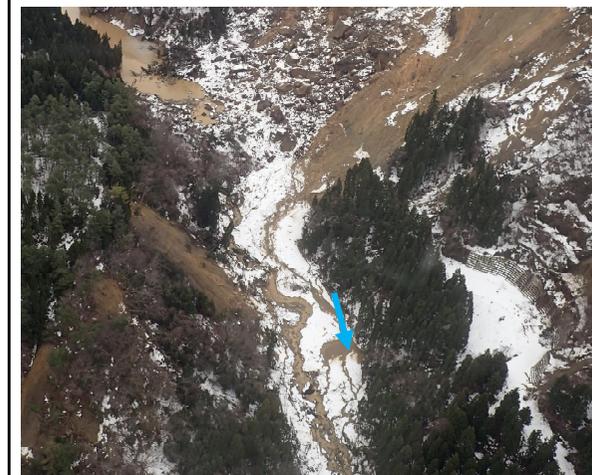
へり調査時写真

現況において、河道は埋塞しているが、既に越流し安定した状態にあり、決壊による下流への危険性が増している状況には無い。

鈴屋川の状況を確認するため、下流部に監視カメラを設置済み。

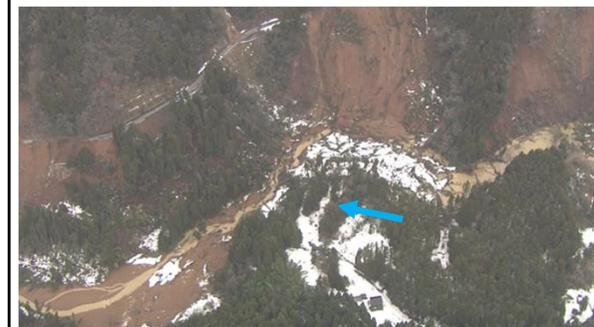
ヘリ調査時写真

現況において、河道は埋塞しているが、既に越流し安定した状態にあり、決壊による下流への危険性が増している状況には無い。

鈴屋川の状況を確認するため、下流部に監視カメラを設置済み。

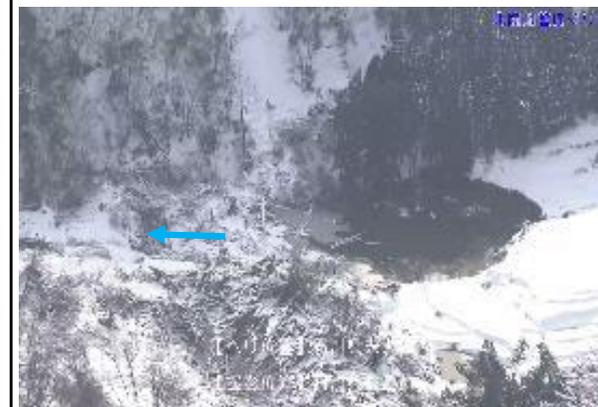
へり調査時写真

現況において、河道は埋塞しているが、既に越流し安定した状態にあり、決壊による下流への危険性が増している状況には無い。

鈴屋川の状況を確認するため、下流部に監視カメラを設置済み。

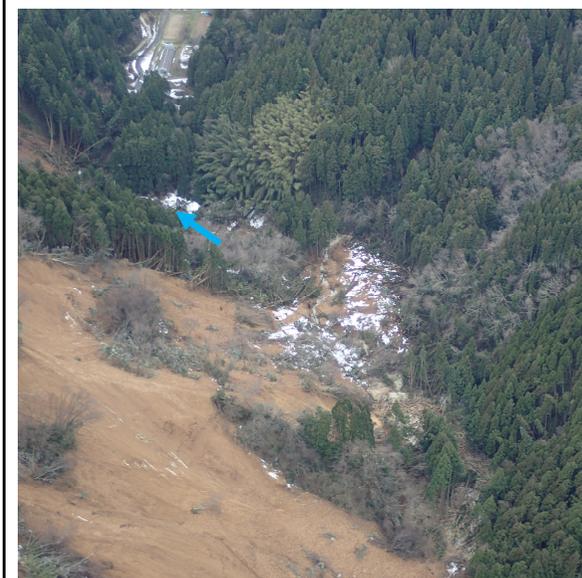
へり調査時写真

現況において、河道は埋塞しているが、既に越流し安定した状態にあり、決壊による下流への危険性が増している状況には無い。

顕著な湛水は認められないが、渓流の勾配が急であり保全対象も近いことから、寺地川の状況を確認するため、下流部に監視カメラを設置済み。

下流部にて対応工事の準備中。

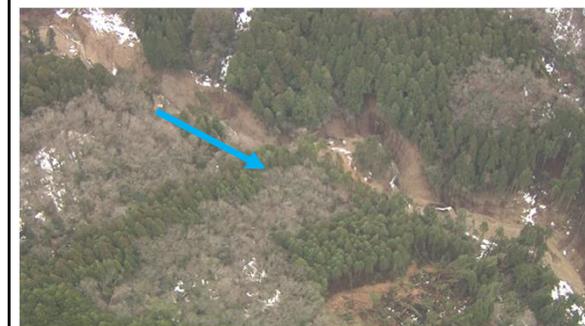
へり調査時写真

現況において、河道は埋塞しているが、既に越流し安定した状態にあり、決壊による下流への危険性が増している状況には無い。

顕著な湛水は認められないが、溪流の勾配が急であり保全対象も近いことから、寺地川の状況を確認するため、下流部に監視カメラを設置済み。

下流部にて対応工事の準備中。

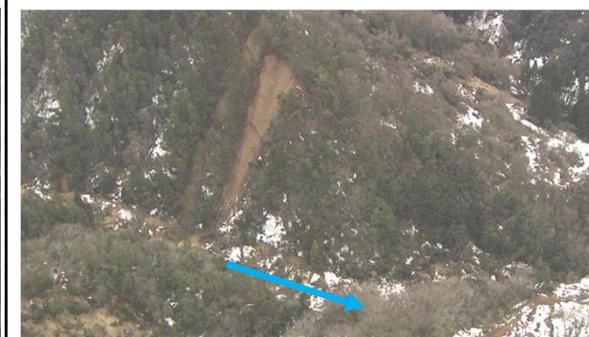
へり調査時写真

現況において、河道は埋塞しているが、既に越流し安定した状態にあり、決壊による下流への危険性が増している状況にはない。

今後の降雨等により不安定化する場合に備えて、鈴屋川の状況を確認するため、下流部に監視カメラを設置済み。下流部にて対応工事実施中。

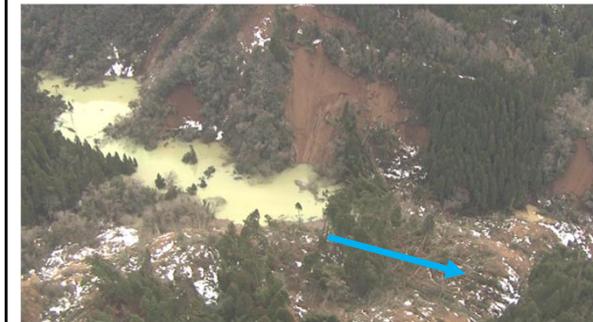
へり調査時写真

現況において、河道は埋塞しているが、既に越流し安定した状態にあり、決壊による下流への危険性が増している状況にはない。

今後の降雨等により不安定化する場合に備えて、鈴屋川の状況を確認するため、下流部に監視カメラを設置済み。下流部にて対応工事実施中。

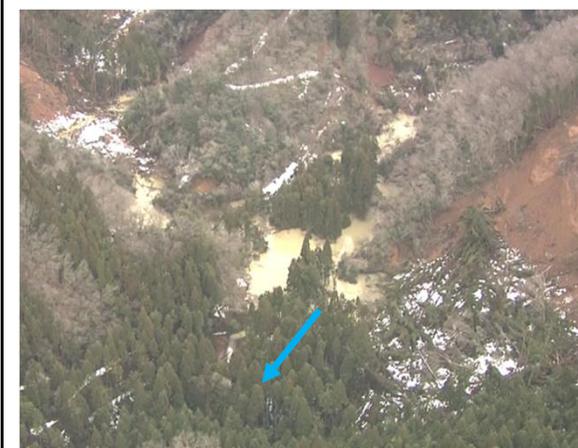
へり調査時写真

現況において、河道は埋塞しているが、既に越流し安定した状態にあり、決壊による下流への危険性が増している状況にはない。

今後の降雨等により不安定化する場合に備えて、鈴屋川の状況を確認するため、下流部に監視カメラを設置済み。下流部にて対応工事実施中。

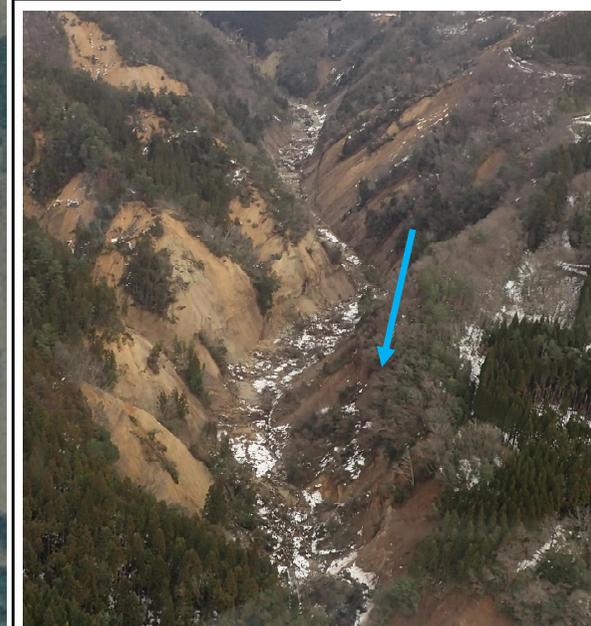
へり調査時写真

現況において、河道は埋塞しているが、既に越流し安定した状態にあり、決壊による下流への危険性が増している状況にはない（へり調査等では、湛水はほぼ解消されている）。

今後の降雨等により不安定化する場合に備えて、鈴屋川の状況を確認するため、下流部に監視カメラを設置済み。下流部にて対応工事実施中。

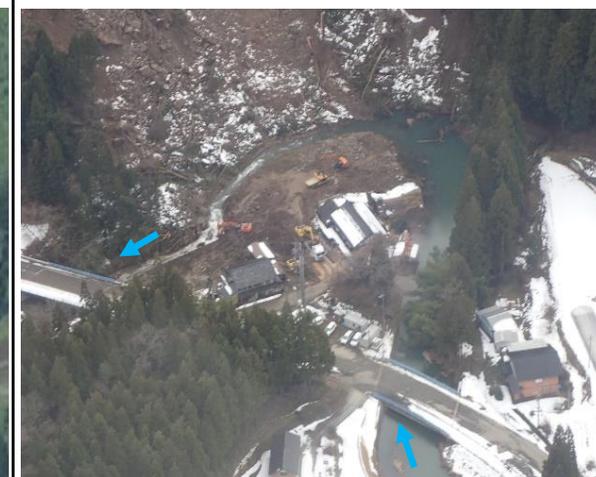
ヘリ調査時写真

現況において河道は埋塞しているが、既に越流し安定した状態にある。  
泥水による浸水被害の拡大の恐れはあるが、決壊による土石流の危険性は無い。  
対応工事実施中。
