改善箇所説明図

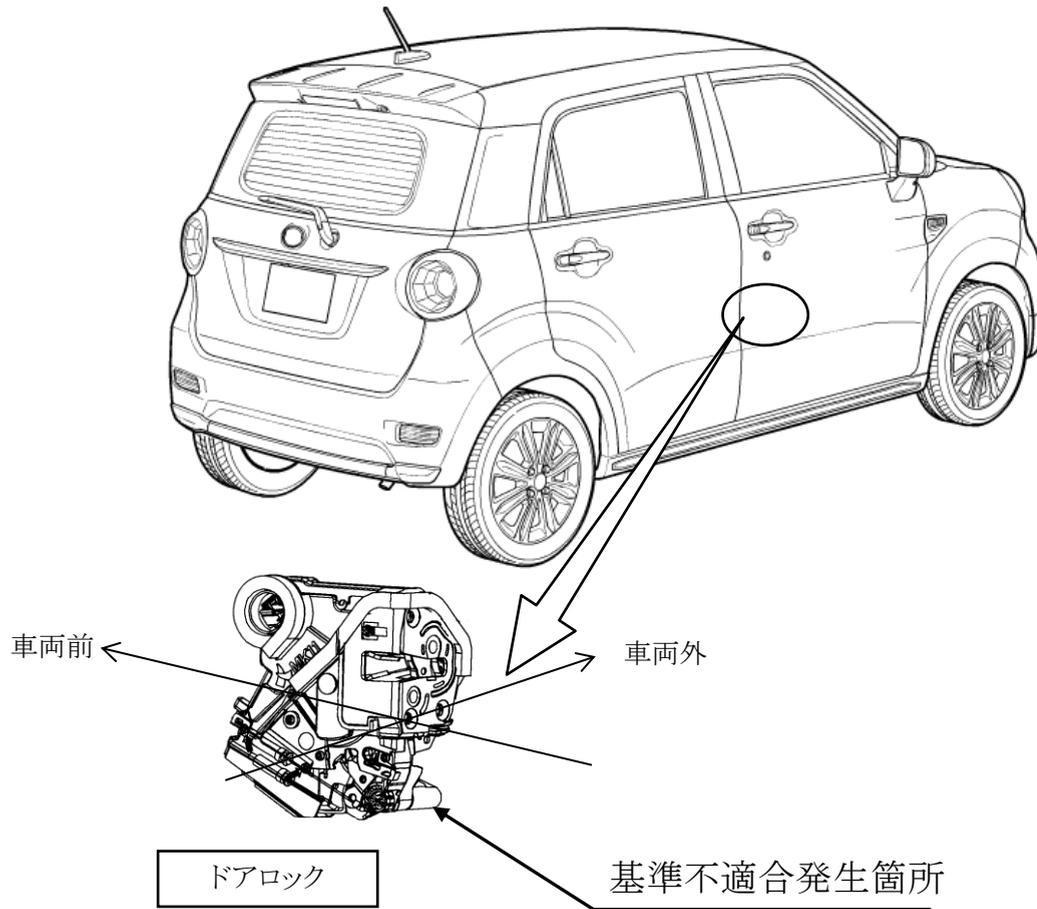
注：□ は交換する部品を示す。

運転者席ドアにおいて、側面衝突時のドアロックの作動に関する検証が不十分であったため、衝突時にパワードアロックが作動することがある。そのため、衝突時に全てのドアが施錠され、乗員の救出に時間を要するおそれがある。

全車両、運転者席のドアロックを対策品と交換するとともに取扱説明書に記載のあるキーの操作方法を修正する。なお、対策品の供給に時間を要することから、ご希望されるお客様にはドアロック操作にキーが使用できずリモコン操作のみに制限されるが、衝突時に施錠されない暫定措置を行い、部品の準備が整い次第、改めて案内し対策品に交換する。

運転者席側シート下の車台番号打刻 1 桁目の下側に黄色ペイントを塗布する。
