改善箇所説明図

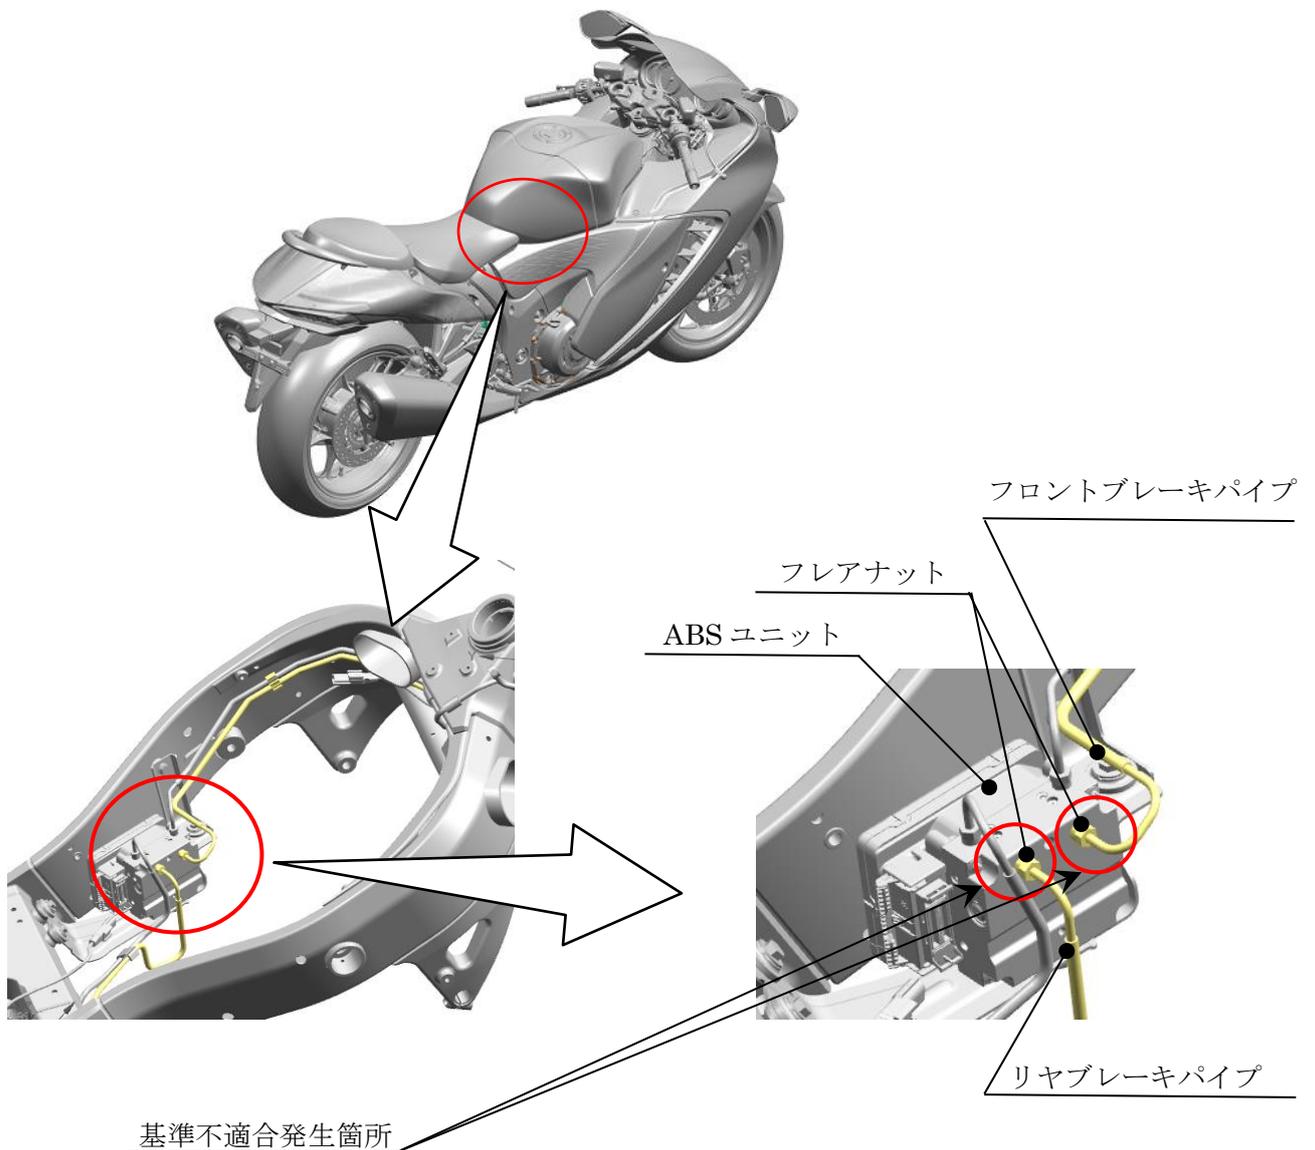
ブレーキの配管において、ABSユニットにブレーキパイプを締結するフレアナットの締付作業が不適切なため、当該ナットの締付トルクが不足しているものがある。そのため、そのままの状態で使用を続けると、最悪の場合、当該ナットが緩んでブレーキ液が漏れ、制動距離が伸びるおそれがある。

全車両、当該フレアナットを正規のトルクで締付ける。なお、ブレーキ液が漏れている場合は、ブレーキ液量を点検し、不足していればブレーキ液を規定量まで補充する。

識別：車枠の車台番号打刻部近傍に、黄色のシールを貼付する。
