# 改善箇所説明図

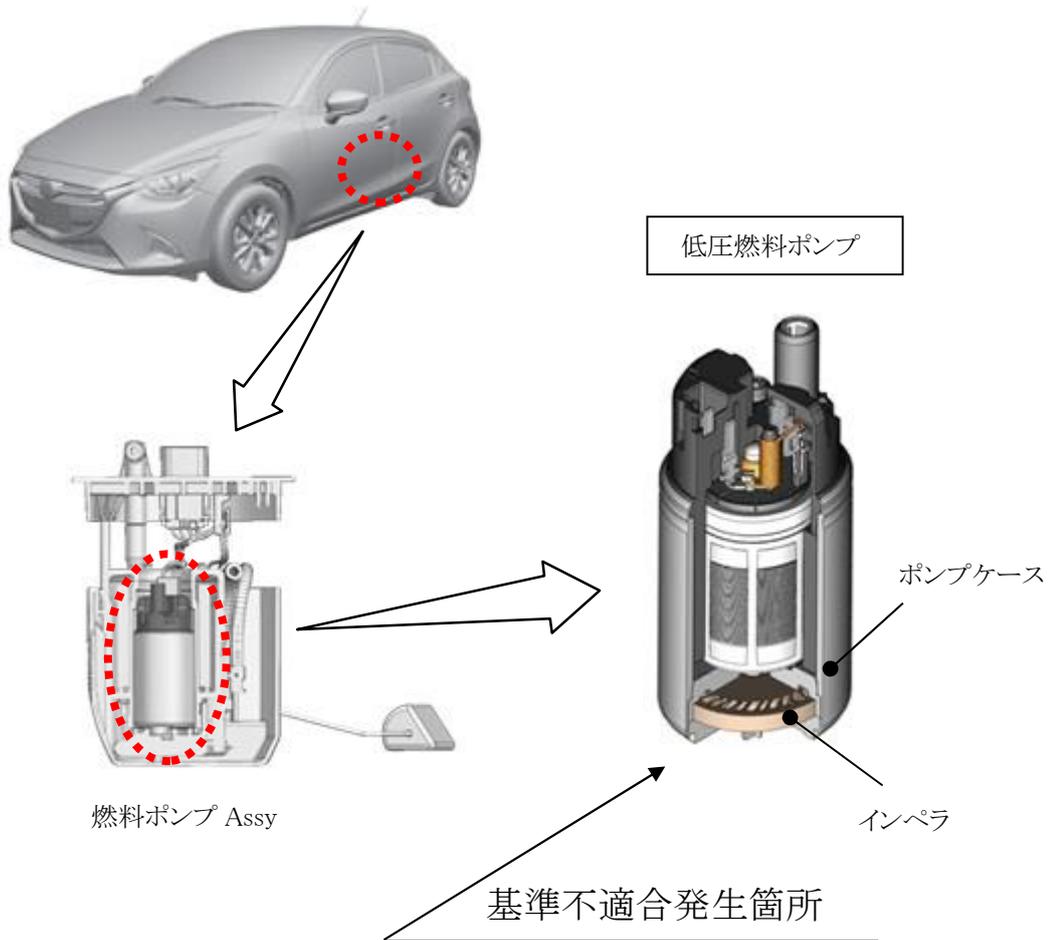
ガソリンエンジンの低圧燃料ポンプのインペラ（樹脂製羽根車）において、成形条件が不適切なため、樹脂密度が低くなって、燃料により膨潤して変形することがある。そのため、インペラがポンプケースと接触して低圧燃料ポンプが作動不良となり、最悪の場合、走行中エンストに至るおそれがある。

改善の内容  
全車両、低圧燃料ポンプを対策品に交換する。なお、修理部品の準備に時間を要することから、部品の準備ができ次第、改めて案内する。

識別： 車台番号打刻のハイフン後一番目の数字上部に黄ペンを塗布する。

Abarth 124 Spider はリレー&フューズブロック・アッパカバーの裏に黄ペンを塗布する。
