## 改善箇所説明図

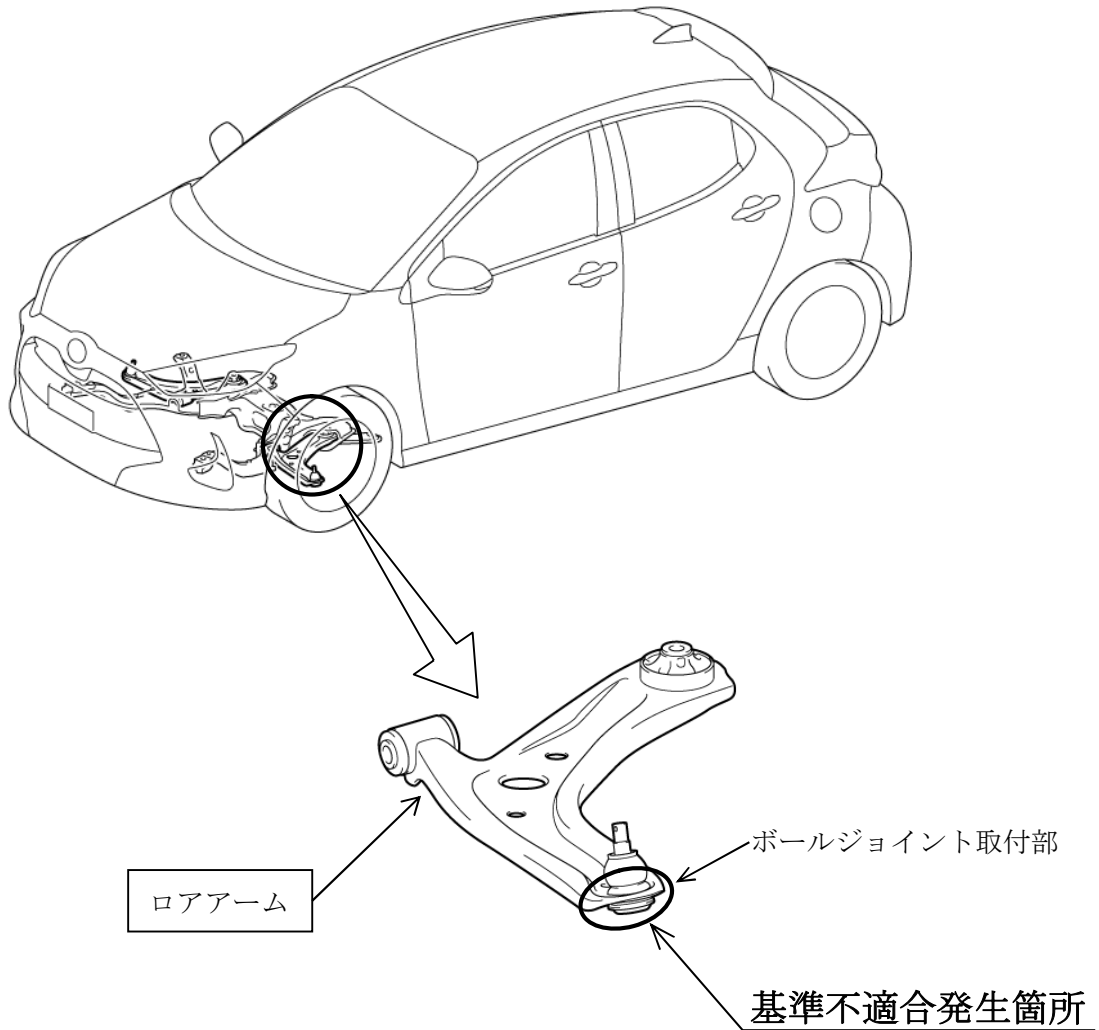
注：  は交換部品を示す。

前輪ロアアームのボールジョイント取付部において、使用環境に対する耐久性の検討が不十分なため、降雪地域で融雪剤が頻繁にかかると、腐食して亀裂が生じることがある。そのため、そのまま走行を続けると亀裂が進展し、最悪の場合、ロアアームが破断し、ボールジョイントが脱落して走行不能となるおそれがある。

全車両、左右ロアアームを対策品に交換する。なお、交換用部品の準備に時間を要することから、部品の準備ができ次第、使用者に改めて案内し対策品に交換する。

識別：改善済車両には車台番号打刻位置のハイフン後2桁目の下に黄色ペイントを塗布する。
