改善箇所説明図

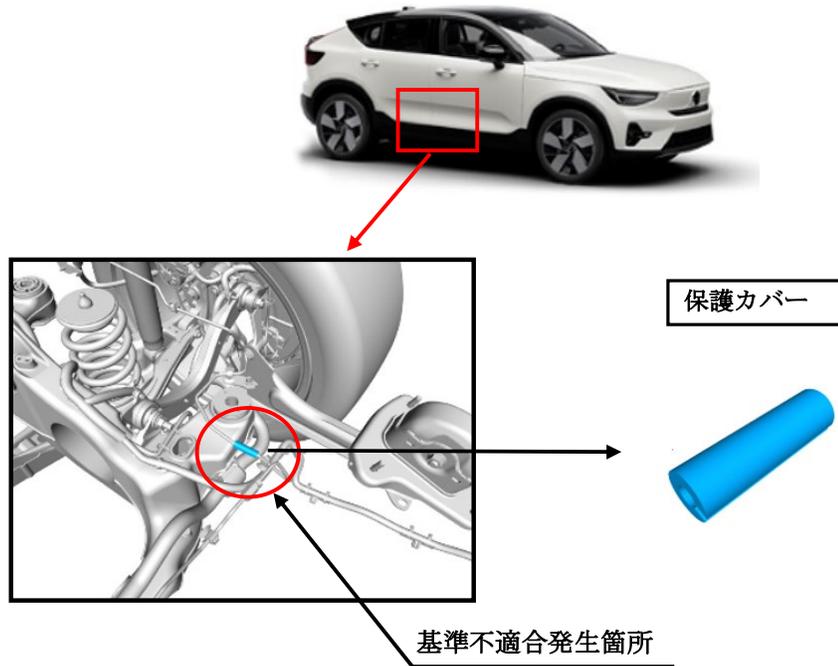
車両ハーネスカバーにおいて、配線設計が不適切なため、左リアブレーキパイプとのクリアランスが不十分な状態で組付けられている。そのため、走行中の振動等により、車両ハーネスカバーとブレーキパイプが接触してブレーキパイプに施している錆止め塗料が摩擦により剥離することがある。そのまま使用を続けると、ブレーキパイプが腐食してブレーキフルードが漏れることにより、制動力が低下し警告灯が点灯するおそれがある。

全車両、左リアブレーキパイプが車両ハーネスと接触する可能性のある部分に保護カバーを取り付ける。
