改善箇所説明図

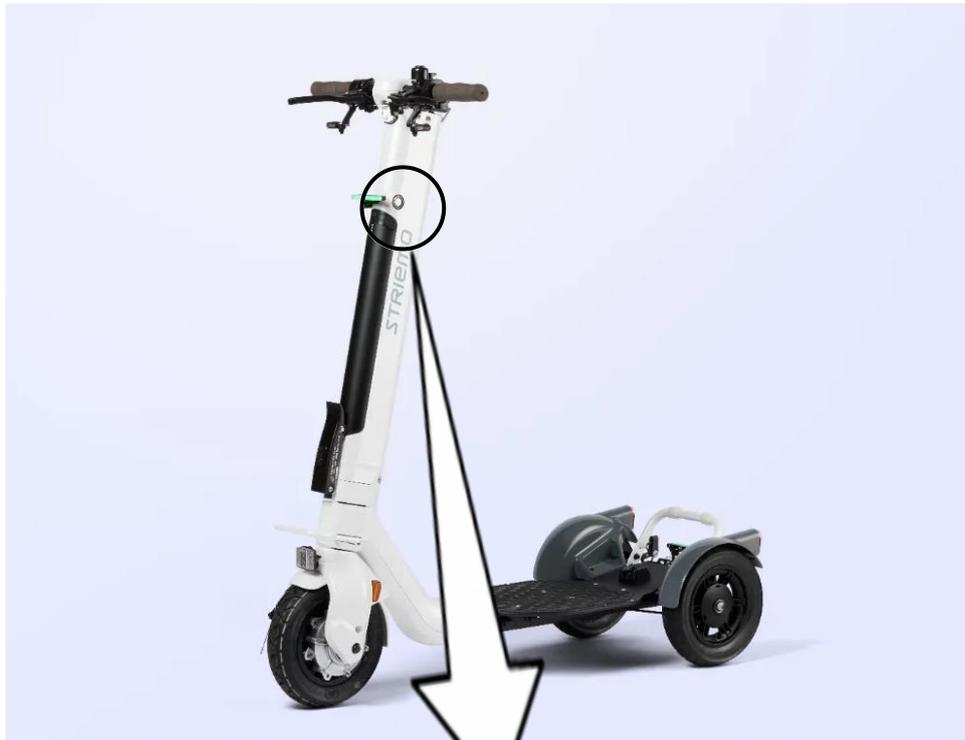
不具合発生箇所

モータ制御コンピュータ (MCU)

モータ制御コンピュータ (MCU) のスロットル操作時の出力補正プログラムが不適切なため、引用するパラメータが一定の値を下回った場合、不適切な演算結果が出る場合がある。このとき、ユーザーのスロットル操作に対して、意図せぬ減速が前輪駆動用モータに発生し、最悪の場合、走行中に転倒に至るおそれがある。

コンピュータ内のプログラムを書き換える。なお、プログラムの書き換えは、専用のアプリを介して使用者自身にインストールしてもらうことにより行う。

識別：作業完了車は、専用アプリの設定画面で表示させることが出来る。プログラムのバージョン番号末尾 2 桁が 56 以上であることにより識別する。
