改善箇所説明図

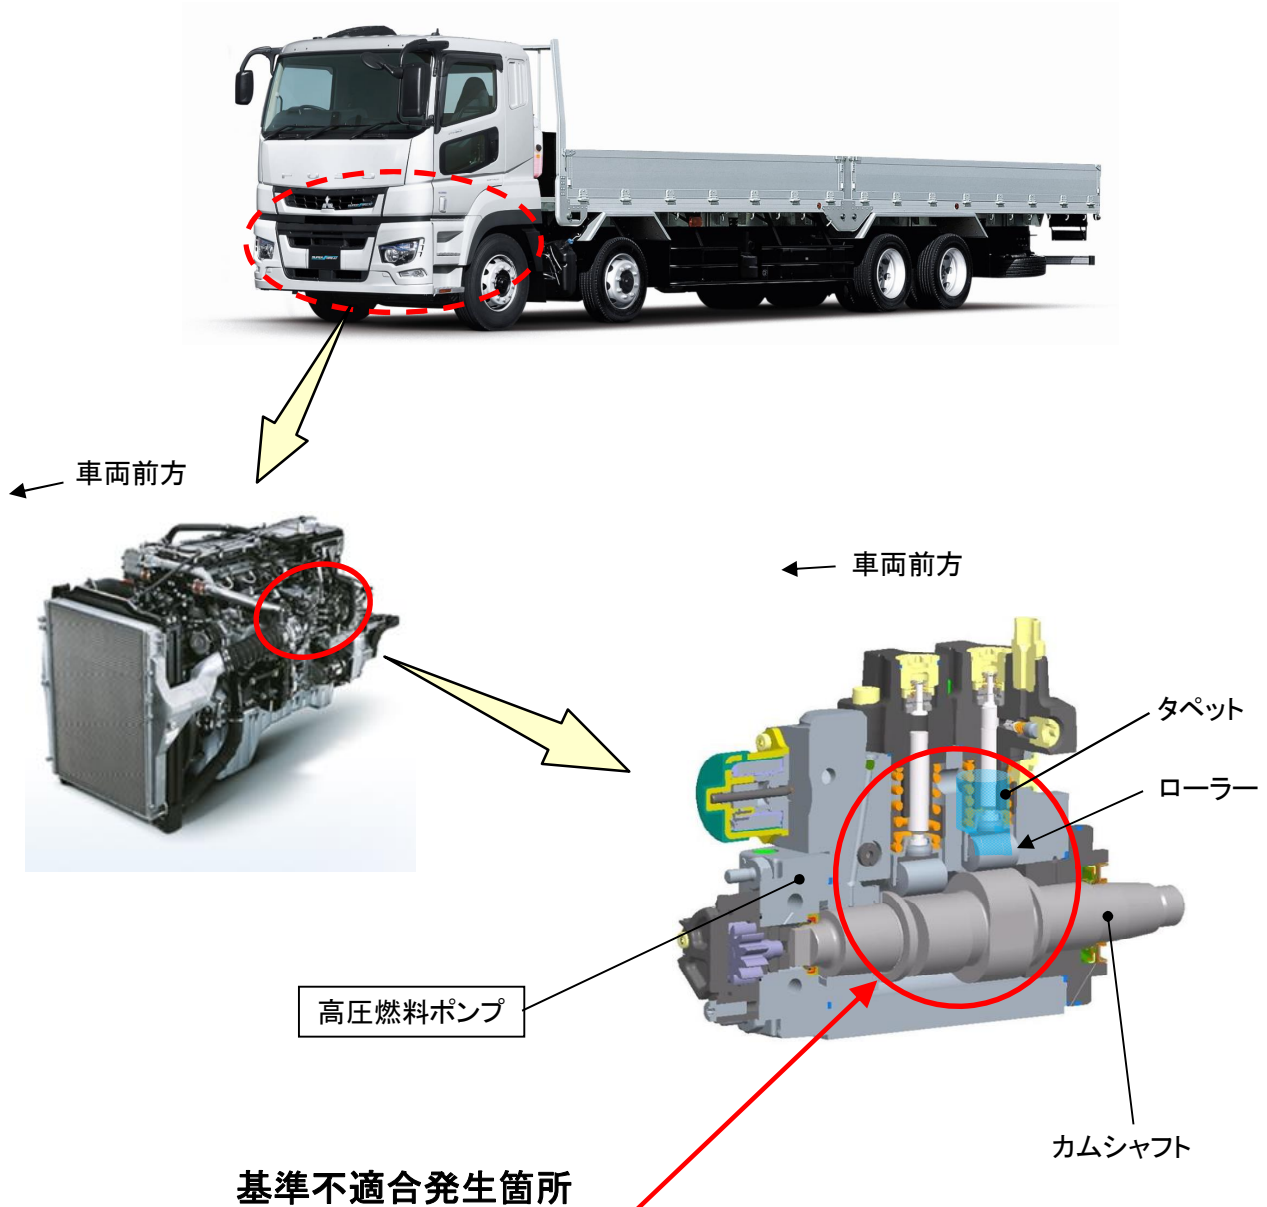
基準不適合発生箇所

大型トラック・バスの高圧燃料ポンプにおいて、タペットとローラー間およびローラーとカム間を潤滑する燃料膜厚が不足しているため、これらの摺動面に摩耗が生じることがある。このため、ポンプストロークの減少や摩耗粉による燃料フィルターの詰まりが生じて燃料の供給が不十分になり、突然のエンジントールや再始動不能に至るおそれがある。

改善措置の内容

全車両、高圧燃料ポンプを点検し、不具合品が装着されていた場合は対策品の高圧燃料ポンプ一式に交換する。

また、燃料タンク内に摩耗粉が認められた場合は、燃料フィルター一式を新品に交換すると共に、高圧燃料ポンプから燃料タンク間の戻り側燃料ラインの清掃を実施する。

注： は、不具合品が装着されていた場合に対策品と交換する部品を示す。

識別：作業完了車には、白色ペイントを塗布する。
