## 改善箇所説明図①

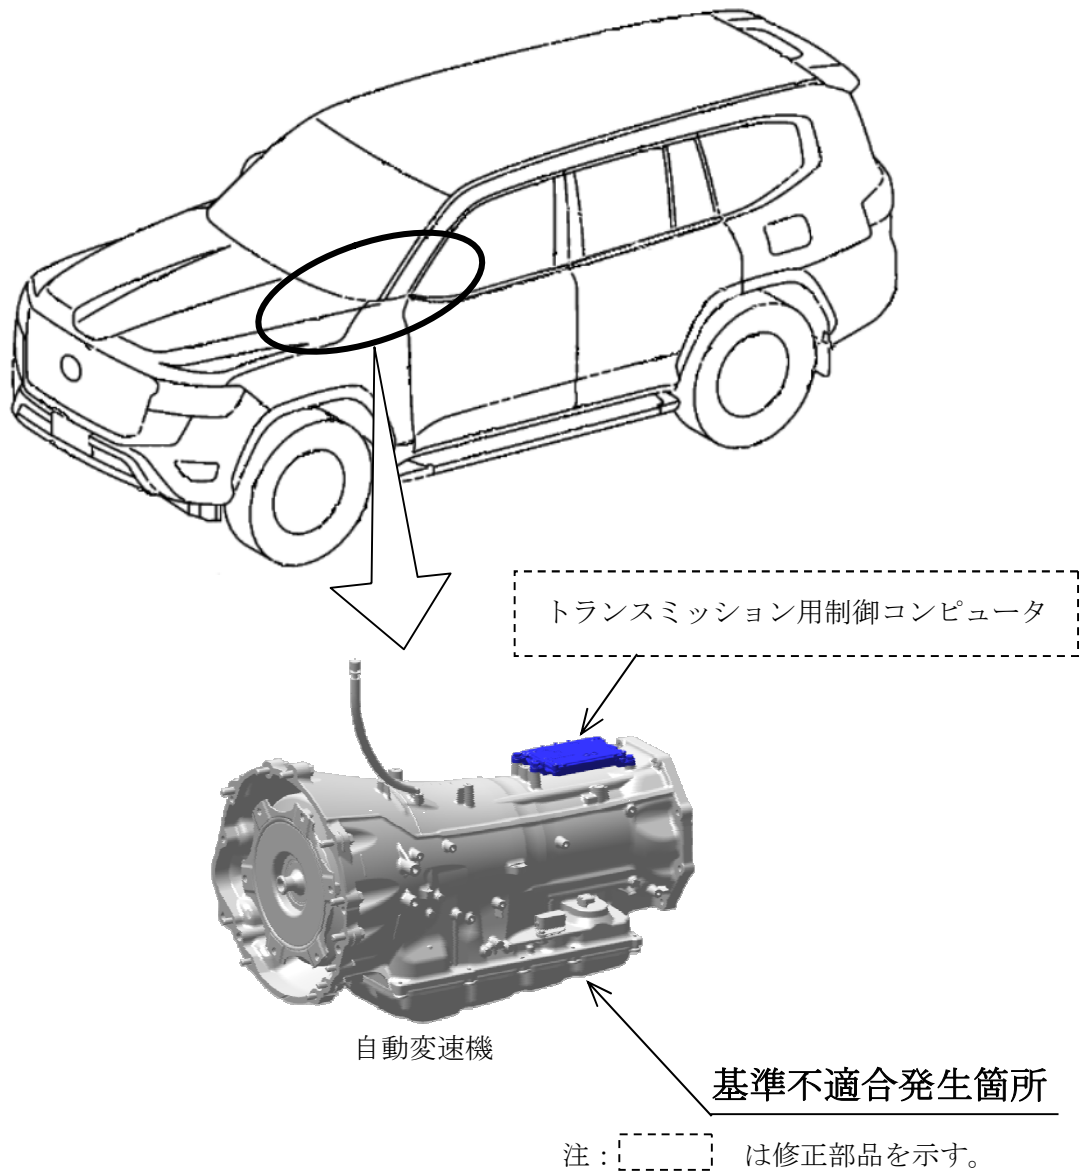
自動変速機（トランスミッション）において、多板クラッチのディスク形状および駆動伝達に関する制御の検討が不十分なため、ニュートラルレンジにシフトした際にクラッチが切り離されないものがある。そのため、駆動力が伝達され、ブレーキペダルが踏まれていないと車両が動き出すおそれがある。

全車両、トランスミッション用制御コンピュータのプログラムを対策仕様に修正する。

識別：改善済車両には車台番号の1桁目の左に黄色ペイントを塗布する。
