## 改善箇所説明図

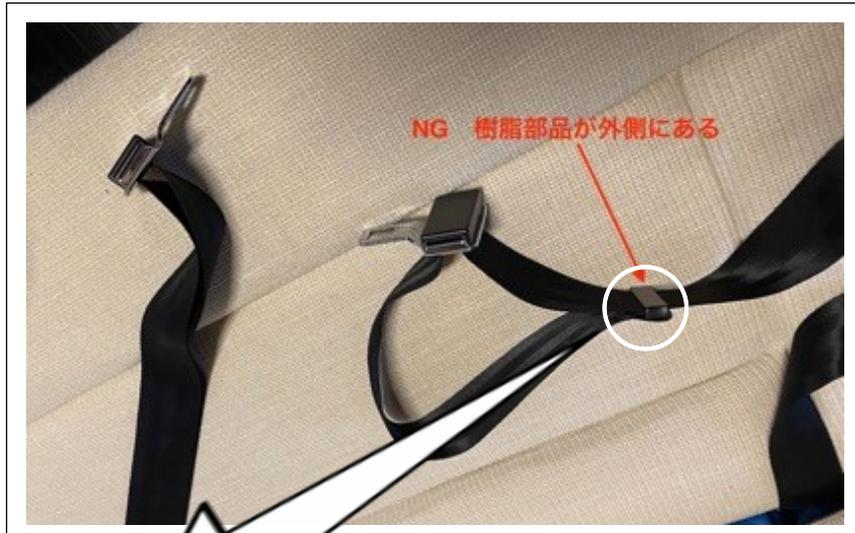
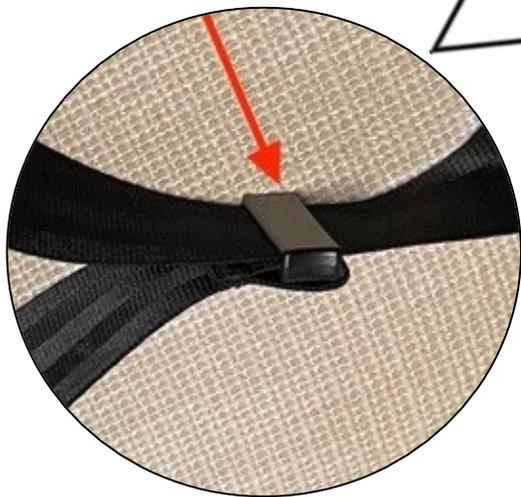
### 基準不適合発生箇所

後向き座席に取付けた2点式シートベルトにおいて、長さ調整部品を反転して取り付けたため、衝突時に長さ調整部品が破損することがある。

そのため、ベルトが緩み、乗員を確実に拘束できないおそれがある。

長さ調整部品を正しい向きに取り付け直す。
