改善箇所説明図

下図は代表として ST24A 改を示す。

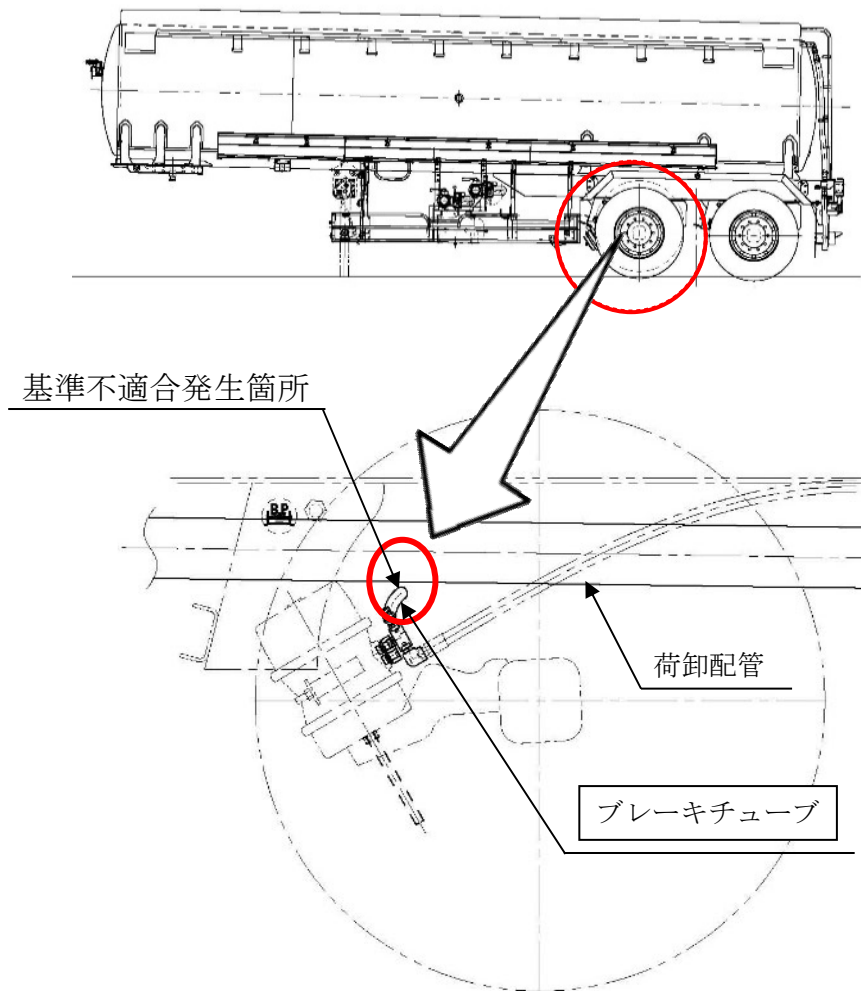
タンクセミトレーラーにおいてブレーキチューブの取付けが不適切なものがあり、その場合、ブレーキチューブと荷卸配管が干渉することがある。そのため、そのまま使用を続けるとブレーキチューブが破損してエア漏れが発生し、制動力が低下する。
また、さらに損傷が広がると駐車制動装置が作動し、最悪の場合、ブレーキ引きずりにより火災となるおそれがある。

全車両の当該部のブレーキチューブと荷卸配管を点検し、干渉が確認された場合はチューブの交換及び経路を変更する。荷卸配管に損傷がある場合には、修理を実施する。
