## 改善箇所説明図

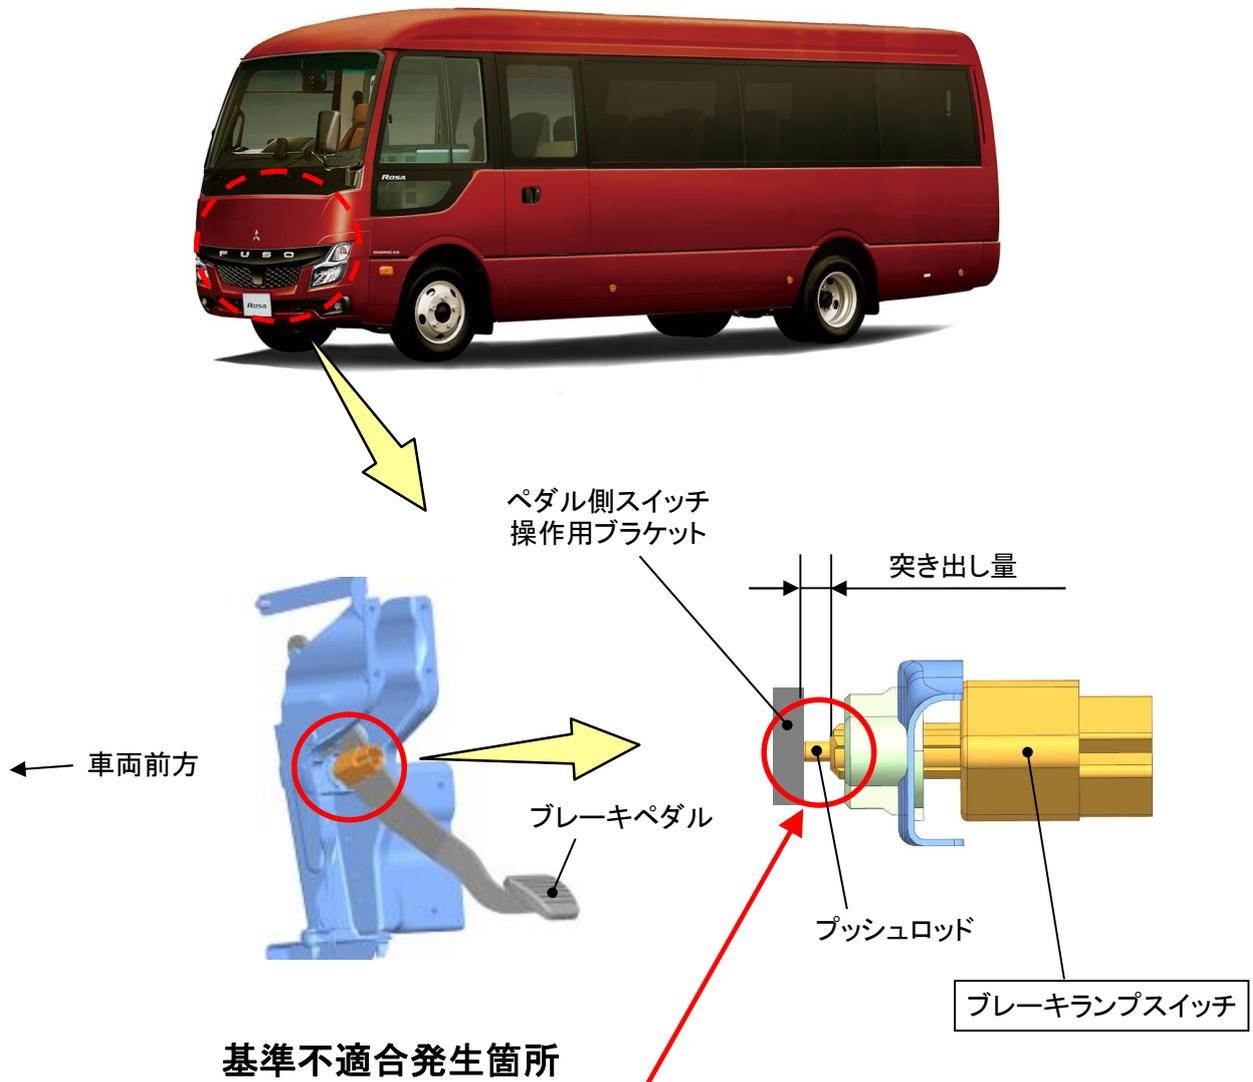
小型バスのブレーキランプスイッチにおいて、組付時の指示に誤りがあったため、プッシュロッドの突き出し量が正規値以下で組付けられたものがある。そのため、ブレーキペダルの踏みこみ量が少ない場合に制動灯が点灯しないことがある。

また、坂道発進補助装置 (EZGO) 作動中に当該事象が発生した場合、ECU がシステム異常と誤判定することにより衝突被害軽減ブレーキ (AEBS) と車両挙動安定装置 (ASR) の機能が停止し、警告灯が点灯することがある。

全車両、ブレーキランプスイッチのプッシュロッド突き出し量を点検し、正規値を外れていた場合は正規値に調整する。

識別：作業完了車には、ブレーキランプスイッチに白色ペイントを塗布する。
