## 改善箇所説明図

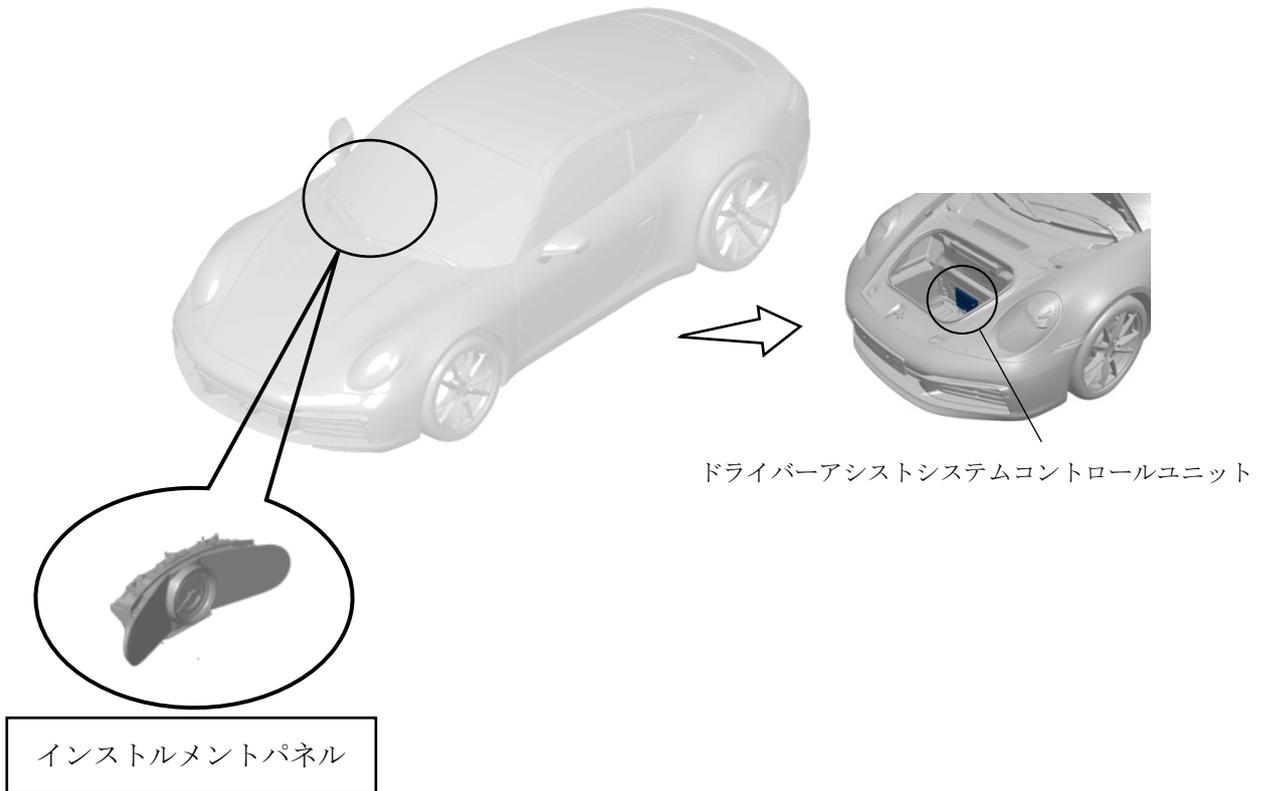
注：□内はプログラムを書き換える部品を示す

ドライバーアシストシステムコントロールユニットにおいて、ソフトウェア開発時の検証が不十分だったため、アクティブレーンアシスト作動時に、車線区分線を超える前にステアリング操作の介入が行われた際、インフォテイメントディスプレイに表示される最低警告表示時間が保安基準に適合していない。

全車両、インストルメントパネルのソフトウェアを対策プログラムに書き換える。

識別： 改善済車両には車台番号打刻の1桁目の下に黄色ペイントを塗布する。
