改善箇所説明図

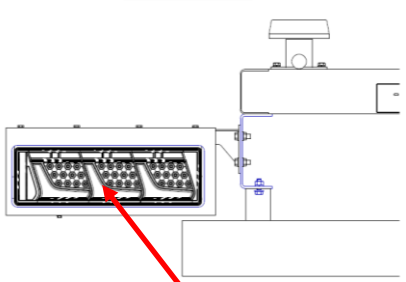
改修前

分割式リヤコンビランプ取付ブラケット

リヤコンビランプ化粧枠

スワップボディコンテナキャリアのリヤコンビランプ取付ブラケットにおいて、振動における検討が不十分なため、当該取付ブラケットの強度が不足している。そのため、走行振動などにより当該取付ブラケットに亀裂が生じ、最悪の場合、当該取付ブラケットが破断し、リヤコンビランプと共に脱落することで、他の交通の妨げとなるおそれがある。

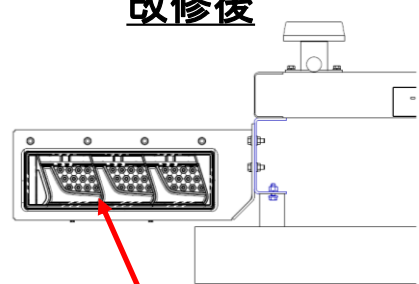
改修後

一体型リヤコンビランプ取付ブラケット

全車両、リヤコンビランプ取付ブラケットを対策品に交換する。また、リヤコンビランプを点検し、破損がある場合は新品に交換する。
